# مروری بر آسیب‌ها و تجربیات حاصل از حوادث مهم در سدهای بتنی

# A Review of Damages and Lessons Learnt from Major Incidents in Concrete Dams

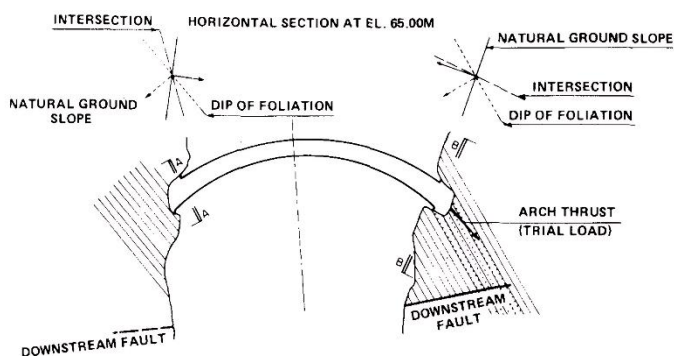
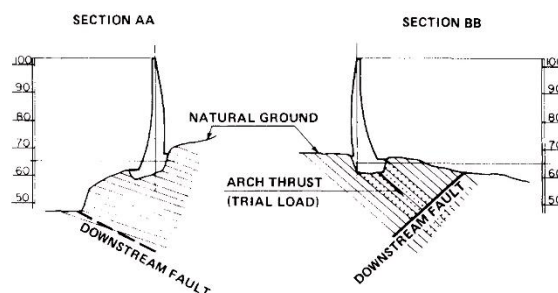
کامل مخزن پرگشت. توده مزبور تحت فشار عظیم مخزن تمایل به پرتاب شدن به بیرون داشته و از ناحیه سطح گسل پایین‌دست، لغزش کرده است. در نهایت بلوک زیر پی حدود ۱.۲ متر جابجا شده و با رها کردن بدنه، کل سد حول طره‌های سمت راست بدنه سد چرخیده و تحت فشار سیلاب مخزن از بلوک‌های سمت راست سد جدا گردید. وضعیت اتصال بدنه سد به تکیه‌گاه‌های چپ و راست این سد و موقعیت گسل پایین‌دست سد در شکل (۱) نشان داده شده است.

**بحث:** عوامل وقوع این حادثه عمدتاً ضعف پی (جنس و هندسه توده سنگ و نیز گسل با مقاومت برشی ناچیز) محسوب می‌شود لیکن عامل توقف یا کاهش موضعی تراوش و نیز عامل خطا در طراحی (عدم تامین پرده آب‌بند و عدم توجه به سناریوهای ناپایداری گوه‌های تکیه‌گاهی) نقش مهمی در وقوع فاجعه داشته‌اند. نمونه سد مالپاسه سناریوی پیچیده ترکیب چند عامل در انهدام یک سد بزرگ را بیان می‌دارد. این نوع مکانیزم‌های تهدید دارای بالاترین خطر برای پایداری سد بوده و در صورت خطا در زمان طراحی و عدم کشف موضوع قبل از اولین آبیگری‌ها، معمولاً چاره‌پذیر نیست.

شکل ۱: موقعیت قرارگیری تکیه‌گاه‌های سد مالپاست و گسل پایین‌دست آن: (الف) نمای مقطع (BB)، (ب) نمای مقطع (AA)، (ج) پلان سد [۴]

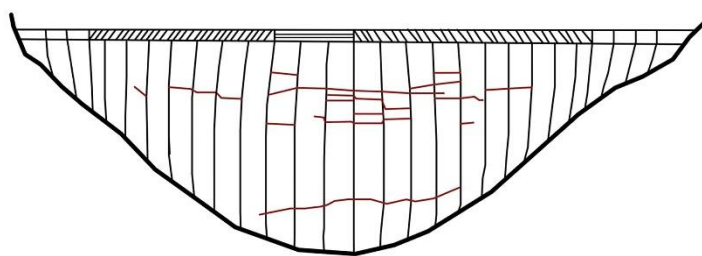
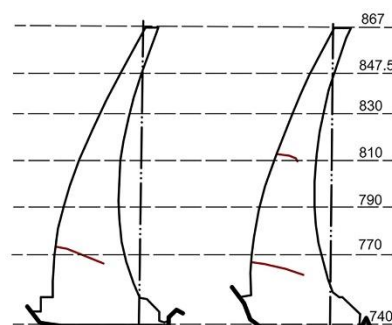
باز شدن درزهای انقباض ناشی از تفاوت شدید شکل پذیری تکیه‌گاهی در یک جناح از بدنه می‌تواند منجر به عقب‌نشینی تکیه‌گاه و در نتیجه تضعیف قابل‌ملاحظه عملکرد قوسی و نهایتاً تحمیل بار اضافی هیدرواستاتیک بر طره‌ها و ترک‌خوردگی آن‌ها در وجه سراب، و حوادث بعدی باشد. بعلاوه بار وزن نیمه بالایی طره‌ها که برآمدگی به سمت پایاب دارند، نیز موجب تشدید ترک‌خوردگی در نیمه بالایی بدنه شده‌است. باید توجه داشت که تحلیل بار وزن به روش توالی ساخت نیازمند اتکای بر عملکرد قوس‌هاست که در مورد این سد تضعیف شده بود.

میزان ۴۵ متر باعث نشت آب با دبی ۵۴۰ لیتر در ثانیه گشت. این ترک در سال ۱۹۷۹ با رزین خاص مورد تزریق قرار گرفت. این تزریق در حالی صورت گرفت که مخزن تخلیه نشده بود زیرا مخزن این سد محل تأمین آب شرب شهر مادرید بود. با این حال حرکت تکیه‌گاه ادامه یافت و منجر به شکست سنگ پی و در نتیجه افزایش شدید آب‌گذرانی در پی گردید. در سال ۱۹۸۳ تزریق پی برای تثبیت حرکت آن انجام شد. اما این تزریق نیز منجر به علاج بخشی قطعی نشد و رفتار پی در سال‌های بعد نیازمند تمهیدات اضافی نظیر تزریق آب‌بندی و تحکیمی گشت. نمای شماتیک ترک‌های روی سطح بالادست این سد در شکل (۲) نشان داده شده است [۳].

شکل ۲: نمای شماتیک ترک‌های روی سطح بالادست سد ال‌آتازار [۵]

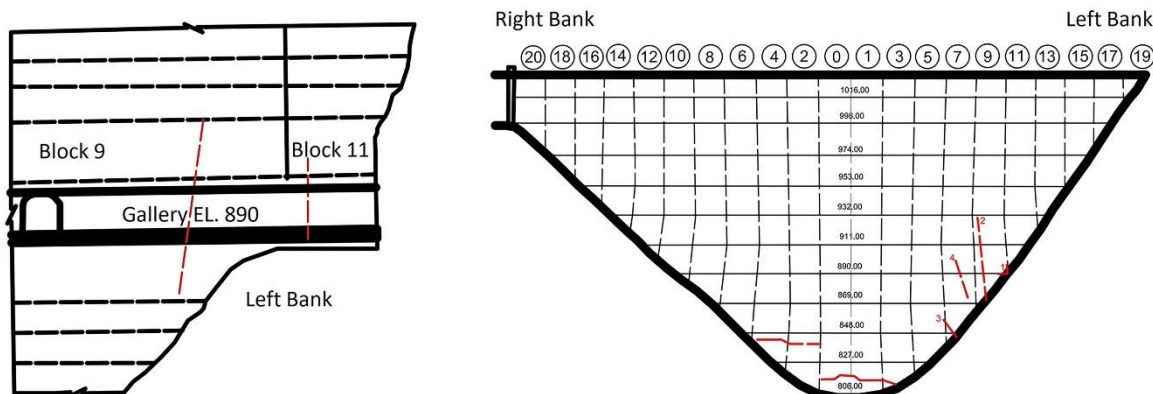
احتمالاً مشابه همین اتفاق در سد کارون<sup>۴</sup> نیز رخ داده است. این سد قوسی که با ۲۳۰ متر ارتفاع از پی و طول تاج ۴۴۰ متر به‌عنوان بلندترین سد کشور در سال ۱۳۹۰ بهره‌برداری شد؛ بخاطر آبیگری بسیار سریع و زودهنگام و انتخاب فصل آبیگری نامناسب، ترک‌های حرارتی شدیدی را تجربه کرد و دو ترک قائم در بلوک‌های ۷ و ۹ نزدیک به تکیه‌گاه چپ، گسترش نزدیک به ۴۰ متری داشته و به‌صورت چند شاخه داخل بدنه امتداد یافته‌اند. جدا از پدیده فوق، ترک‌های مورب دیگری نیز در این سد رخ داده که در بخش بار تراوش مورد بحث قرار می‌گیرد (شکل (۳)).

شکل ۳: نمای ترک‌ها در گروه بلوک‌های ۷، ۹، ۱۱، گالری تراز ۸۹۰ و گروه بلوک‌های ۱، ۲ و ۴ در سد کارون [۶]

بر اساس یک فرضیه قابل‌اعتنا، مشابه این اتفاق در سد کارون ۴ نیز رخ داده است. همان‌طور که در شکل (۳) نشان داده شد ترک‌هایی در بخش‌هایی پایینی طره‌های میانی و سمت راست بدنه سد کارون ۴ ایجاد گردیده و نفوذ آب را به گالری بدنه رقم زده است. به نظر می‌رسد اصلی‌ترین علت وقوع این ترک‌ها آبگیری زودهنگام سد و نبود فرصت کافی برای پی جهت تأمین رفتار هماهنگ با پیکره سد طی زمان پرشدن مخزن باشد. درواقع آبگیری سریع بدون ایجاد فرصت کافی برای نفوذ و استقرار آب در داخل پی، می‌تواند سبب اعمال فشار زیادی بر لایه‌های نفوذناپذیر پی و در نتیجه حرکات نسبی بین این لایه‌ها گردد. این در حالی است که بررسی‌های ژئوتکنیکی پی، وجود لایه رسی با نفوذپذیری کم را در زیر ناحیه میانی ترک‌خورده تأیید می‌کند [۸]. البته فرضیه‌های متعدد دیگری نیز برای توجیه علل دو گروه ترک مطرح شده در بدنه این سد و وجود دارد که ضعیف‌تر از دلایل فوق می‌نماید.

این ترک‌ها توسط شرکت‌های اسپانیایی و ایرانی در سال‌های ۹۲ و ۹۳ با تزریق گراوت سیمانی و نیز رزین تا حدودی ترمیم شد. مشکل دیگری که در سد کارون<sup>۴</sup> وجود داشت، عدم تزریق کافی درزهای قائم در نیمه بالای بدنه بود که موجب تغییر الگوی تغییر شکل بدنه و افزایش آن در قسمت بالایی طره‌ها شد. هنگام تزریق درزهای انقباض در محدوده‌ی ۳۰ متر بالایی سد، به علت بار هیدرواستاتیک امکان تزریق فراهم نبوده و برای محدوده‌ی ۹۰ متر پایین‌تر از آن نیز، تزریق تنها در یک مرحله صورت گرفته است و اجرای عملیات تزریق مرحله دوم نیز بعد از پر کردن عجولانه مخزن به علت بسته شدن جبری درزهای قائم ناشی از فشار مخزن ممکن نبوده است. از آنجایی که تزریق ناقص درزهای انقباض منجر به افزایش بار وارد بر طره‌ها می‌گردد؛ می‌تواند در شرایط بارهای غیرعادی تنش‌های ناخواسته متعددی را در بدنه سد موجب شود. بدین ترتیب آسیب‌های سد کارون<sup>۴</sup> می‌تواند مصداقی از تأثیر دو عامل اصلی یعنی بار حرارتی و خطاهای زمان ساخت تلقی گردد. گرچه نمی‌توان ضعف موضعی پی و همان‌طور که در بخش زیرین آمده، اثر تراوش در زیر بدنه را نیز مرتبط ندانست.

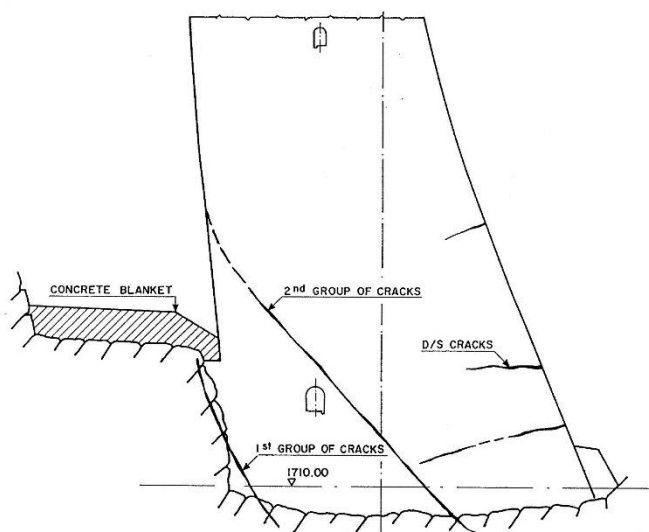
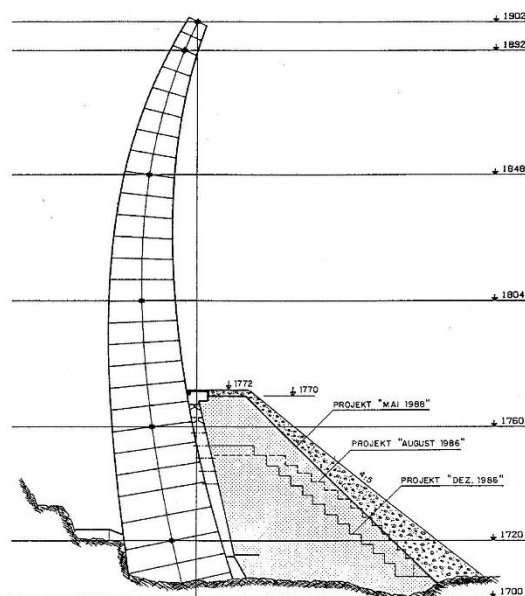
صورت نگرفت و تزریق بیش از حد گراوت موجب تغییر شکل طره‌ها به‌سوی بالادست گردید. در نتیجه ترک‌های متعددی در رویه پایاب بخش پائینی طره‌های بزرگ رخ داد. بعد از ترمیم ترک‌ها در سال ۱۹۸۳ با افزایش سطح آب به تراز ۱۰ متر پایین‌تر از تراز تاج، ترک دیگری در رویه‌ی بالادست ایجاد شد. نهایتاً بدنه سد قابل‌اطمینان نبود، و چاره‌ای جز استفاده از یک سازه پشتیبان به‌عنوان سد پشت‌بند در پایین‌دست سد باقی نماند. این سازه با طراحی درز فعال خاصی در اتصال به بدنه سد اصلی ساخته شد.

**بحث:** در حادثه کولن‌براین عامل اصلی ترک مرحله اول فرآیند تراوش و نقص پرده آب‌بند و نیز خطا در طراحی بدنه سد قوسی در یک دره وسیع محسوب می‌شود. لیکن عامل اصلی در ترک‌های مرحله دوم که آسیب نهایی را موجب شد، وقوع خطای اجرایی در حین عملیات ترمیم باید تلقی شود. البته ساخت یک سازه پشت‌بند آخرین راه حل خطاهای غیر قابل جبران محسوب می‌شود.

شکل ۴: نمای شماتیک از ترک‌های ایجاد شده در بدنه سد کولن‌براین و سازه پشتیبان آن [۷]

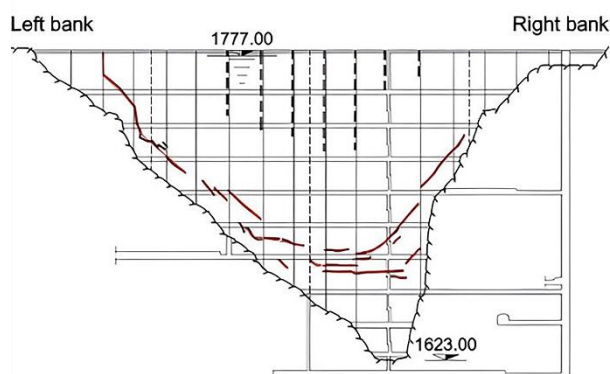
شکل ۵: بازشدگی برخی از درزهای انقباض و ترک‌های ایجاد شده در رویه‌ی بالادست سد زویزیر [۵] و [۱۱]

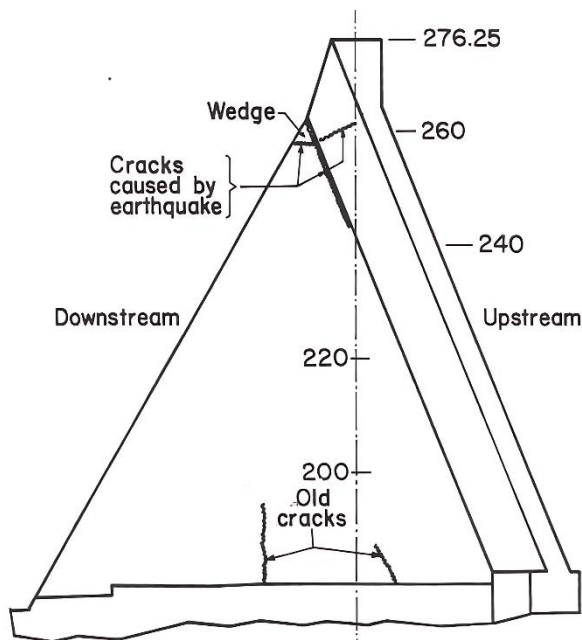
پیشگیری شده بود. شکل (۶) ترک‌های سازه‌ای سد سفیدرود را پس از وقوع زلزله نشان می‌دهد.

شکل ۶: ترک‌های سازه‌ای در سد سفیدرود پس از تحمل زلزله‌ی سال ۱۳۶۹

علاوه بر ترک‌های افقی فوق، خردشدن بتن در امتداد برخی از درزهای قائم نیز دیده شد [۱۸]. بر اثر آسیب به درزهای قائم، جریان شدید آب در گالری تحتانی بدنه سد نیز به وقوع پیوست. به سبب اهمیت اقتصادی مخزن برای کشتزارهای برنج گیلان، بلافاصله بعد از وقوع زلزله، مطالعات، محاسبات، قراردادهای پیمانکاران مجرب بین المللی، و نهایتاً عملیات ترمیم سد آغاز شد. این عملیات به موقع انجام گشت و در نتیجه ظرف یک سال سد به بهره‌برداری کامل خود برگشت [۱۹] و [۲۰]. عملیات ترمیم و تعمیر با هدف آب‌بند کردن بلوک‌های ترک‌خورده، بالا بردن مقاومت برشی درزهای اجرایی ترک‌خورده و آب‌بندی با استفاده از تزریق رزین و بهبود مقاومت درزهای افقی فوقانی با نصب کابل‌های مهاری پس‌کشیده شبه قائم و با عبور از درزهای افقی گسیخته شده انجام پذیرفت. در این حادثه که ناشی از یک زلزله طبیعی منطقه‌ای و به مراتب قوی‌تر از زلزله طراحی سد بود، حفاری‌هایی درون بدنه صورت گرفت که مشخص گردید در هنگام ساخت بدنه سد نیز سهل انگاری‌های زیادی به‌ویژه در کیفیت بتن ریزی و نیز در آماده‌سازی درزهای افقی رخ داده بود. در شکل (۷) بخشی از عملیات نصب مهار و شکل شماتیک محل نصب

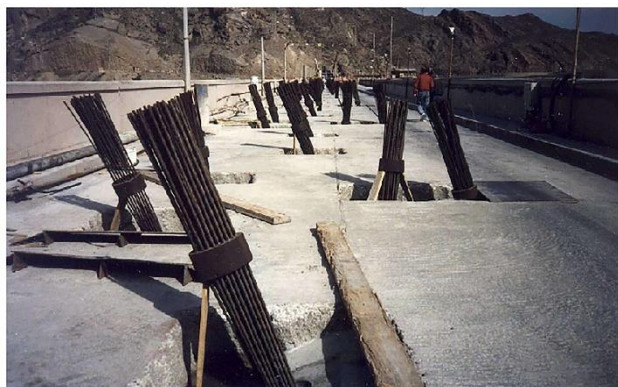
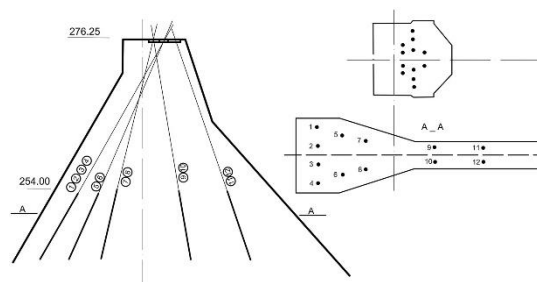
شکل ۷: نصب مهارهای پس کشیده در سد سفیدرود: (الف) پلان آرایش کابل‌های مهارهای پس کشیده در تاج و در تراز ۲۵۰ از یک مونولیت. (ب) نمای نیم‌رخ آرایش

کابل‌های یک مونولیت. (ج) تصویری از استقرار اولیه کابل‌های مهارهای در سطح تاج سد. [۱۸]

مهارها نشان داده شده است. علت این آسیب‌های بزرگ را باید به کمبود اطلاعات درباره استعداد لرزه‌خیزی منطقه، مدل‌های ساده و ابتدایی تحلیل لرزه‌ای و نیز خطاهای زمان ساخت در عمل‌آوری بتن و درزهای قطع بتن‌ریزی نسبت داد.

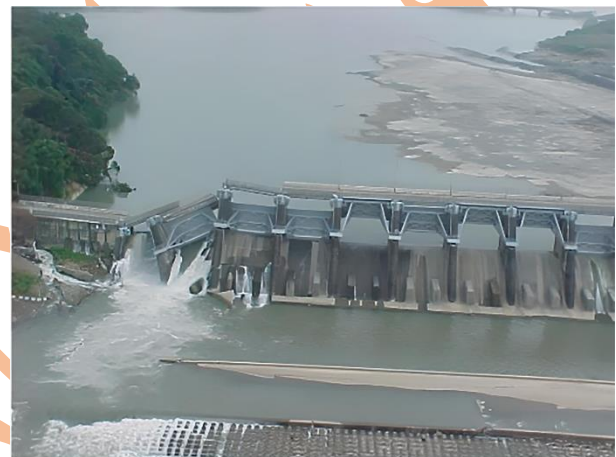
این گسلش، محور سد حدود ۷ متر افقی جابه‌جا شد و تغییر مکان نسبی قائم در حدود ۹ متر بین دو قسمت جدا شده بدنه سد رخ داد. این حادثه آزمونی موفق از طراحی هوشمندانه در سازه سد محسوب می‌شود که در برابر زلزله شدید روی گسل با مولفه‌های بسیار بزرگ تغییر مکانی و شتاب بالا، عملکرد کاملاً قابل‌قبولی از خود نشان داده است. طی این حادثه در واقع سد منهدم نشد و نیز مخزن را به‌صورت ناگهانی رها نکرد، و بدین ترتیب ضابطه‌های ICOLD را برای زلزله‌های پیشینه به‌خوبی تأمین کرده است.

شکل ۸: تخریب سرریز بلوک‌های ۱۶ تا ۱۸ سد شی‌کانگ ناشی از زلزله چیچی در سال ۱۹۹۹

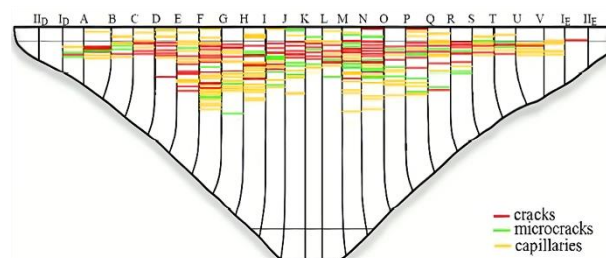
در میانه زمان ساخت سد قوسی کابریل به ارتفاع ۱۳۲ متر در سال ۱۹۵۳ در کشور پرتغال تصمیمی ابلاغ می‌شود که شرایط عبور یک بزرگراه از روی آن فراهم شود. مجریان بدون توجه به فرضیات طراحی، ضخامت تاج سد را به‌صورت یکپارچه با بدنه سد بطور قابل ملاحظه‌ای افزایش می‌دهند. لیکن در هنگام بهره‌برداری و در جریان اولین آبگیری، با شکستگی ترک‌های افقی فراوانی مطابق آنچه در شکل (۹) نشان داده شده است روی وجه پایین‌دست بخش فوقانی بدنه و منطبق بر درزهای انقطاع بتن‌ریزی مشاهده گردید. این ترک‌ها آب‌دهی زیادی نیز نشان می‌داد. علاوه بر این، سال‌ها بعد بتن این سد به‌خاطر واکنش‌زا بودن سنگ‌دانه‌ها دچار واکنش‌های قلیایی نیز شده و ترک‌های بیشتری در آن رخ داد. در سال ۱۹۸۱ عملیات تزریق روی ترک‌ها در کنار تزریق مجدد درزهای انقباض و اصلاح شرایط پی نیز انجام شد، اما پس از آبگیری دوباره در سال ۱۹۹۶، ترک‌های مشابهی در همان نواحی مشاهده گردید [۲۱]. جدا از بحث واکنش قلیایی بتن که در آن زمان ناشناخته بود، تغییرات غیرکارشناسانه در هندسه سد نظیر افزایش ضخامت بالاترین قوس بدنه موجب افزایش سختی آن و تغییر علامت گشتاور خمشی در طره‌های متکی بر آن گشته و ایجاد ترک‌های متعدد در طره‌ها کرده بود.

**بحث:** جدا از پدیده دراز مدت واکنش قلیایی، رخداد ترک‌های مهم از ابتدای آبگیری ناشی از تغییرات دستوری در طراحی، بدون مطالعه تفصیلی جامع و صرف وقت کافی بوده و این نوع خطاها می‌تواند برای سدهای بزرگ بسیار مسئله‌آفرین باشد. گرچه این یک عامل خطا در طراحی محسوب می‌شود لیکن ناشی از دخالت‌های مدیریتی در نقض حاکمیت دانشی و کارشناسانه رخ داده است. در بسیاری از سدهای دیگر نیز این خطاها کم و بیش رخ داده است و منجر به خسارت‌های سنگین به سرمایه‌های ملی گشته است.

شکل ۹: وضعیت ترک‌های روبه‌ی پایین‌دست سد کابریل پس از اولین

آب‌گیری [۲۳]

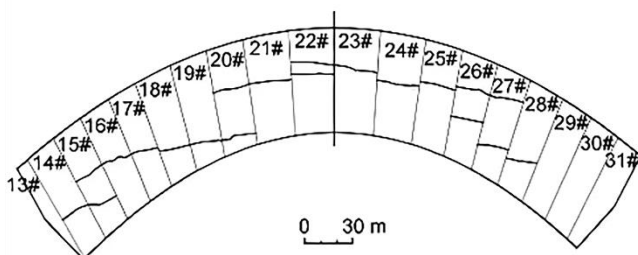
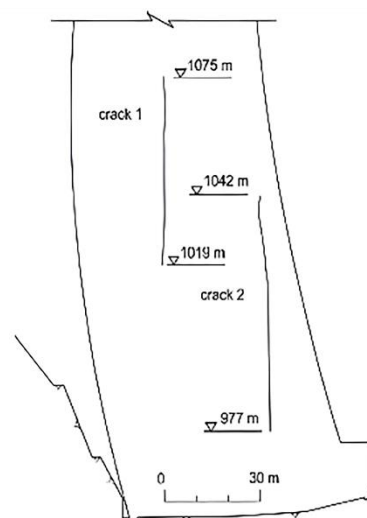
بدنه‌ای بسیار ضخیم و آسیب پذیر در برابر گرمای هیدراسیون سیمان بوده است. لذا در طراحی سیستم پس‌سرمایش آن ضابطه اجرایی دقیق و آزموده‌ای به‌کار نرفته و در نتیجه ترک‌های متعدد و قابل توجهی را به دلیل تنش‌های کششی زیاد در اثر کاهش دمای بیش از حد بتن طی دومین مرحله‌ی پس‌سرمایش، قبل از تزریق درزهای قائم متحمل شده است. توزیع این ترک‌ها در بدنه این سد در شکل (۱۰) نشان داده شده است. این حادثه نیز مصداقی از نارسایی و خطای در زمان ساخت است که برای مقابله با حرارت ناشی از هیدراسیون بتن، پس‌سرمایش بیش از حدی بکار گرفته شد و به هرحال عامل ایجاد شوک سرمایی در درون بدنه موجب ترک‌های بسیار بزرگی در بدنه سد شد.

شکل ۱۰: توزیع ترک‌های سد ژیاووان در یک تراز و یک نیمرخ نمونه [۵] و [۲۵]
