مطالعه‌ی آزمایشگاهی طرح ترمیم یک‌طرفه‌ی دیوارهای مصالح بنایی

صدمه دیده در زلزله

حمیدرضا فرنجی (کارشناس ارشد)

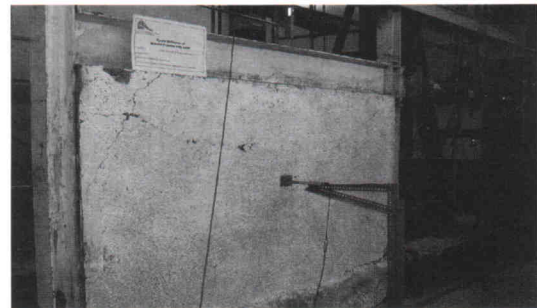
شکل ۳. نمایی از روند ترک‌خوردگی.

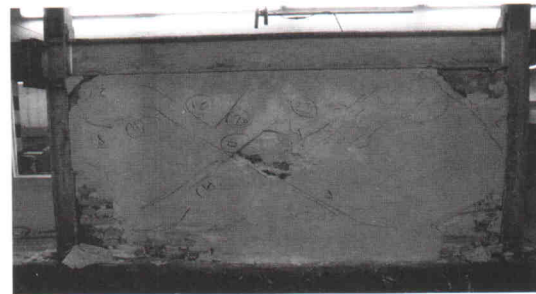
و از طرف دیوار به تیر وارد شده است. مجموع منحنی‌های تغییر مکان روی یک نمودار نیز ارائه شده است. ترک‌خوردگی نمونه‌ی مورد آزمایش به صورت همزمان در گوشه‌ها و اقطار دیوار رخ داد، اما در انتهای بارگذاری بیشتر ترک‌ها و شکستگی در گوشه‌ها اتفاق افتاد. همچنین تغییر شکل ماندگار در قاب و شکستگی جوش اتصالات مشاهده شد. نمایی از نمونه‌ی مورد آزمایش در شکل ۶ ملاحظه می‌شود.

شکل ۶. نمایی از موقعیت ترک‌ها بعد از آزمایش.

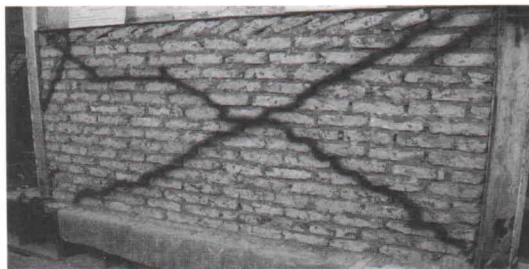
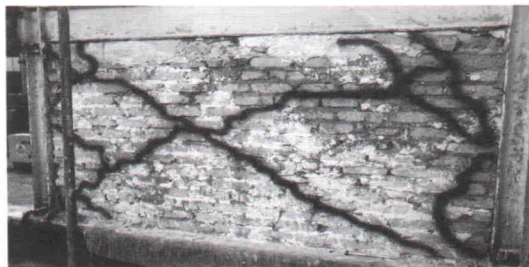
به دیوار انجام گرفت و سپس مسیر ترک خوردگی با رنگ مشخص شد. نمایی از مسیر ترک‌ها در دو طرف دیوار در شکل ۷ ملاحظه می‌شود. اندود گچ روی دیوار به ضخامت ۳ سانتی‌متر می‌بایست به خوبی تراشیده و تمیز شود زیرا اجرای طرح به‌سازی در این سطح انجام خواهد شد. وجود هر نوع گچ یا خاک و لقی مصالح روی این سطح باعث عدم چسبندگی مصالح تقویت سیمانی روی آن می‌شود. بعد از آماده شدن

شکل ۷. نمایی از مسیر ترک‌ها در دو طرف دیوار.

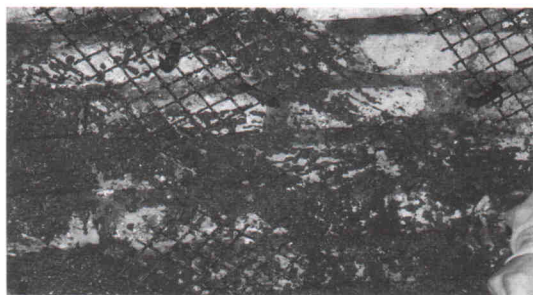
شکل ۹. نمایی از اجرای لایه‌ی اول سیمان‌کاری.

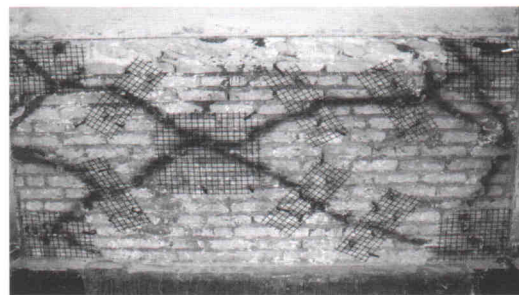
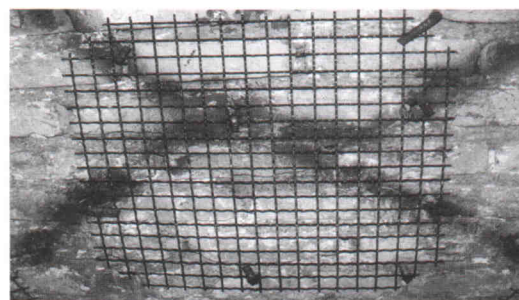
شکل ۸. نمایی از موقعیت نصب شبکه‌ی فلزی.

سطح دیوار شبکه‌ی فلزی به قطر ۴ میلی‌متر با ابعاد 50×50 سانتی‌متر برای وسط دیوار به تعداد یک‌عدد و 40×40 سانتی‌متر برای گوشه‌های دیوار به تعداد چهار عدد، و 20×40 سانتی‌متر برای مسیر ترک‌ها به تعداد شش عدد آماده شد. سپس با تقسیم فواصل مسیر ترک‌ها، قطعات شبکه در جای خود نصب شد.

این شبکه‌ها توسط میخ سرکج به طول 10 الی 12 سانتی‌متر و قطر 8 الی 12 میلی‌متر در فواصل حداکثر 20 سانتی‌متر به دیوار متصل شد موقعیت نصب شبکه‌ی فلزی در شکل ۸ ملاحظه می‌شود. شبکه‌ی فلزی با فاصله‌ی حدود 2 سانتی‌متر از دیوار توسط میخ‌های سرکج به صورت مورب در بند عمودی بین دو آجر کوبیده شد. بعد از نصب تمام شبکه‌های فلزی در جای خود می‌بایست پوشش بتنی به ضخامت 3 سانتی‌متر انجام می‌دادیم. برای این منظور به جای شاکریت از روش ساده‌ی سیمان‌کاری با دست استفاده شد. برای افزایش کارایی این روش می‌بایست در چند لایه سیمان‌کاری انجام گیرد که مهم‌ترین لایه پوشش اولیه است. لازم است با استفاده از ملات روان همراه با ضربات کوبنده‌ی ملات، مصالح ریز دانه‌ی ملات به داخل خلل و فرج دیوار وارد شود (شکل ۹). ضمناً از ریزش مصالح این لایه در لایه‌های بعدی استفاده شد. ملات مصرفی از ترکیب گروت 218 - سیمان - ماسه به نسبت $0.5 - 1 - 6$ همراه با آب تهیه شد و از گروت 218 برای روان‌سازی ملات و افزایش مقاومت استفاده شد (شکل ۱۰)، به طوری‌که روان‌کننده‌ی موجود در گروت با کم‌ترین آب، ملات روانی به وجود آورد. بعد از اتمام سیمان‌کاری روی شبکه‌ها، طرف دیگر دیوار نیز به ضخامت 1 سانتی‌متر سیمان‌کاری، و حدود 20 روز

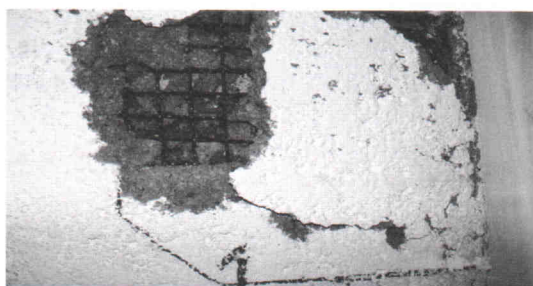
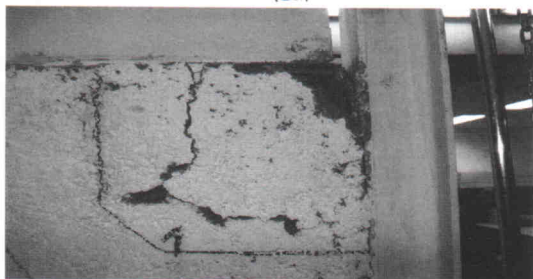
شکل ۱۱. نمایی از اتصال ۱ حین آزمایش.

گوشه‌ی بالا اتصال 1 پدیدار شد و سپس گسترش یافت تا اینکه در چرخه‌ی ششم بارگذاری، نبشی پایین اتصال 1 دچار شکستگی شد. در شکل 11 اتصال 1 در حالت متفاوت نشان داده شده است. همچنین اتصال 3 دچار تخریب زیادی شد و باعث کمانش ستون در آن قسمت شد. در شکل 12 حالت متفاوت این اتصال ملاحظه می‌شود. اتصال 4 نیز همچنانکه در شکل 13 ملاحظه می‌شود تخریب شده است. با اعمال تغییر مکان مینا، آزمایش پایان یافت. در این زمان دیوار در طرف به‌سازی شده فقط در سه گوشه ترک خوردگی داشت و ترک به‌صورت قطری، یا در مسیر ترک‌های قبلی مطابق شکل 14 دیده نمی‌شود. در طرف دیگر دیوار ملاحظه می‌شود که ترک در گوشه‌ها متمرکز

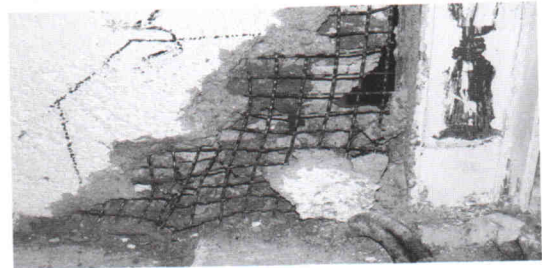
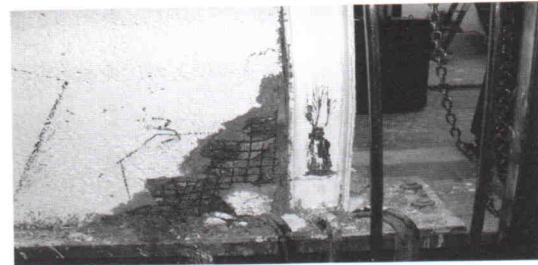
شکل ۱۱. نمایی از اتصال ۳ حین آزمایش.

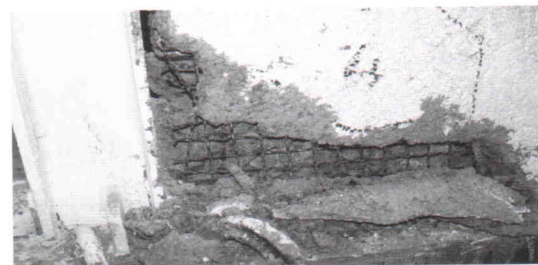
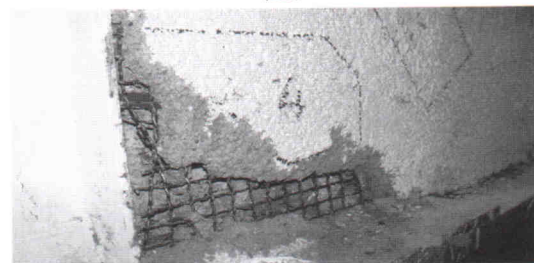
شکل ۱۲. نمایی از اتصال ۳ حین آزمایش.

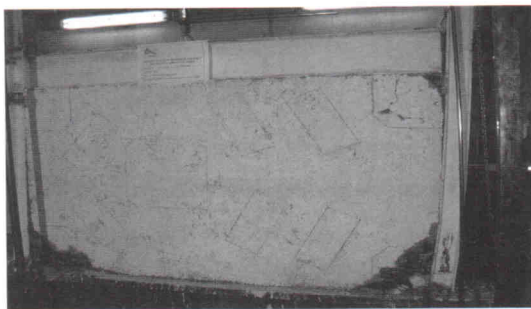
شکل ۱۳. نمایی از دیوار به‌سازی شده بعد از آزمایش.

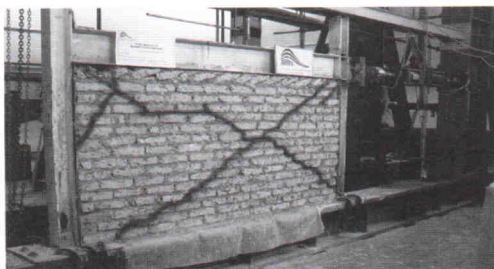
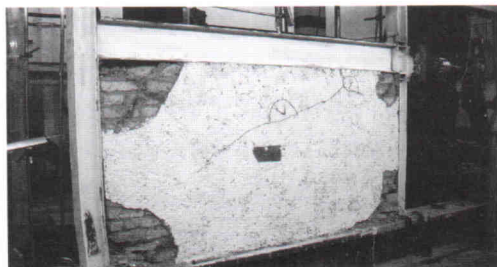
شکل ۱۴. نمایی از موقعیت ترک پشت دیوار، قبل و بعد از طرح به‌سازی.
