مطالعه‌ی آزمایشگاهی الگوی آب‌شستگی ناشی از استقرار پایه‌های دوتایی هم‌گرا و واگرا و هم‌راستا با جریان در موقعیت‌های مختلف قوس ۱۸۰ درجه

مهندسی عمران شریف، زمستان ۱۳۹۶ (دوره‌ی ۲ - ۳۳، شماره‌ی ۱/۴، ص. ۶۱-۷۰)

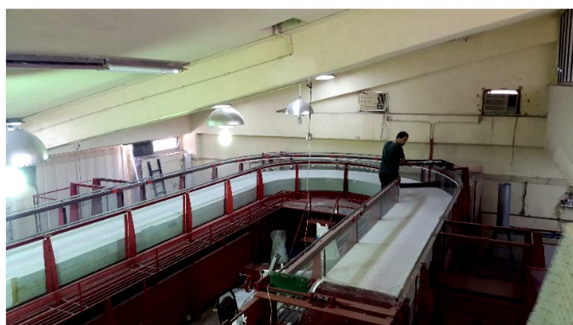
شکل ۱. تصاویر واقعی و سه‌بعدی از کانال [۹].

برای انجام آزمایش‌ها، پس از استقرار پایه‌ی موردنظر، رسوبات کف توسط ارابه‌ی تسطیح متحرک به‌طور یکسان در جهت طولی و عرضی در سراسر فلوام گسترانده شدند (شکل ۱). پیش از راه‌اندازی پمپ، دریچه‌ی انتهایی بسته و سپس آب به آرامی به درون کانال هدایت شد تا از ایجاد ریبیل و ناهمواری در سطح بستر جلوگیری شود. پس از بالا آمدن آب و اطمینان از مرطوب شدن رسوبات بعد از گذشت چند دقیقه، پمپ با دبی کمی راه‌اندازی و به آرامی دبی ب ه میزان موردنظر رسانده شد. سپس با تنظیم دقیق و همزمان دبی پمپ و دریچه‌ی پایین‌دست، عمق جریان در ابتدای قوس ۱۸ سانتی‌متر و دبی ۷۰ لیتر بر ثانیه حاصل شد. در انتهای هر آزمایش پس از خاموش کردن پمپ، آب به آرامی زهکشی شد تا از اعمال تغییرات ناخواسته به بستر جلوگیری شود. پس از تخلیه‌ی کامل آب از درون کانال، توپوگرافی بستر به وسیله‌ی متر لیزری با دقت ۱ میلی‌متر در تمامی نواحی تغییر شکل یافته از جمله مسیر مستقیم پایین‌دست اندازه‌گیری شد.

آزمایش‌ها در یک فلوام قوسی شکل با زاویه انحنای ۱۸۰ درجه و مقطع مستطیلی شکل انجام شد. شعاع داخلی قوس ۱/۵ متر و شعاع خارجی آن برابر با ۲/۵ متر است. طول راستای مستقیم کانال در بالادست و پایین‌دست به ترتیب برابر ۶/۵ و ۵/۱ متر است. عرض کانال ۱ متر و ارتفاع آن ۷۰ سانتی‌متر است. همچنین جنس جداره از شیشه‌ی سکوریت ساخته شده است که توسط قاب‌های فولادی پایداری آن حفظ می‌شود. دبی جریان با استفاده از دبی‌سنج آلتراسونیک اندازه‌گیری شده و سپس مقدار آن به وسیله‌ی دستگاه تنظیم دور الکتروموتور قابل تغییر بوده است. در شکل ۱، نمونه‌ی تصاویر از کانال آزمایشگاهی ارائه شده است.

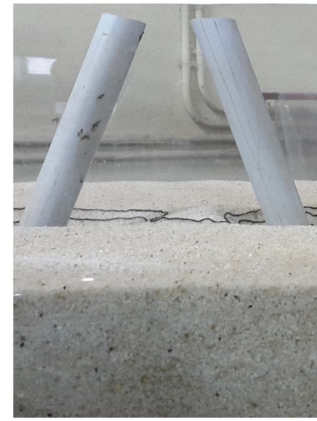
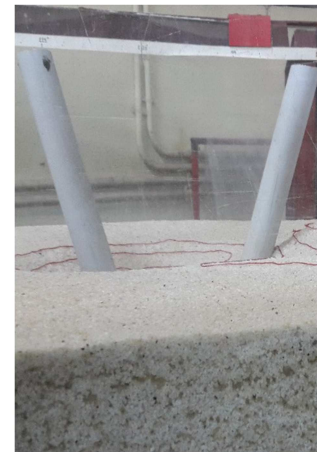
شکل ۲. نحوه‌ی قرارگیری پایه‌ها به صورت A و V در صفحه‌ی موازی با جریان.

طبق توصیه‌های چوو و ملویل برای از بین بردن تأثیر دیواره‌های کانال در آب‌شستگی موضعی، قطر پایه نباید از ۱۰٪ عرض کانال بیشتر باشد. [۱۰] لذا برای مدل کردن پایه‌ی پل، از لوله‌ی استوانه‌یی به قطر ۵ سانتی‌متر استفاده شده است. پایه‌ها به صورت دوتایی و با زاویه‌ی انحراف ۲۱ درجه نسبت به خط عمود به صورت Δ شکل (هم‌گرا) و ∇ شکل (واگرا) در صفحه‌ی موازی با جریان استفاده شده‌اند (شکل ۲).

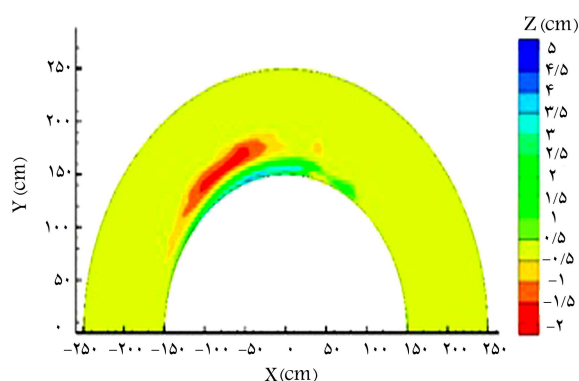
شکل ۵. توپوگرافی بستر به همراه بزرگ‌نمایی برای آزمایش بدون پایه.

با توجه به شکل ۴، فرسایش در دو ناحیه‌ی متفاوت در مجاورت ساحل خارجی مشاهده می‌شود. این فرسایش در آزمایش قوس خالی مشاهده نمی‌شود و دلیل آن استقرار پایه و انحراف جریان ثانویه است. در شکل ۵، توپوگرافی بستر در آزمایش قوس بدون استقرار پایه ارائه شده است. در ادامه، آزمایش ذکر شده با نام اختصاری T۲ معرفی شده است، که به منظور شناخت تأثیرات قوس تند ۱۸۰ درجه بر روی توپوگرافی بستر انجام شده است. در آزمایش T۲، عمق بیشینه‌ی چاله‌ی آب‌شستگی برابر ۱٪ عمق جریان در ابتدای قوس در موقعیت ۵۳ درجه و در فاصله‌ی ۲۵٪ عرض کانال از ساحل داخلی اندازه‌گیری شده است. همچنین ارتفاع بیشینه‌ی پشته‌ی رسوبی در این آزمایش برابر با ۲۴٪ عمق جریان در ابتدای قوس بود که در موقعیت ۷۰ تا ۸۰ درجه و در فاصله‌ی ۴٪ از عرض کانال با جداری داخلی فاصله دارد. طبق مشاهدات آزمایشگاهی، پشته‌ی رسوبی ذکر شده در ۲٪ ابتدایی زمان

تعادل نسبی شروع به شکل‌گیری کرد. به‌طور کلی، بیشترین حرکت رسوبات بستر در موقعیت ۳۰ تا ۱۲۵ درجه و در نیمه‌ی داخلی قوس رخ داده است.

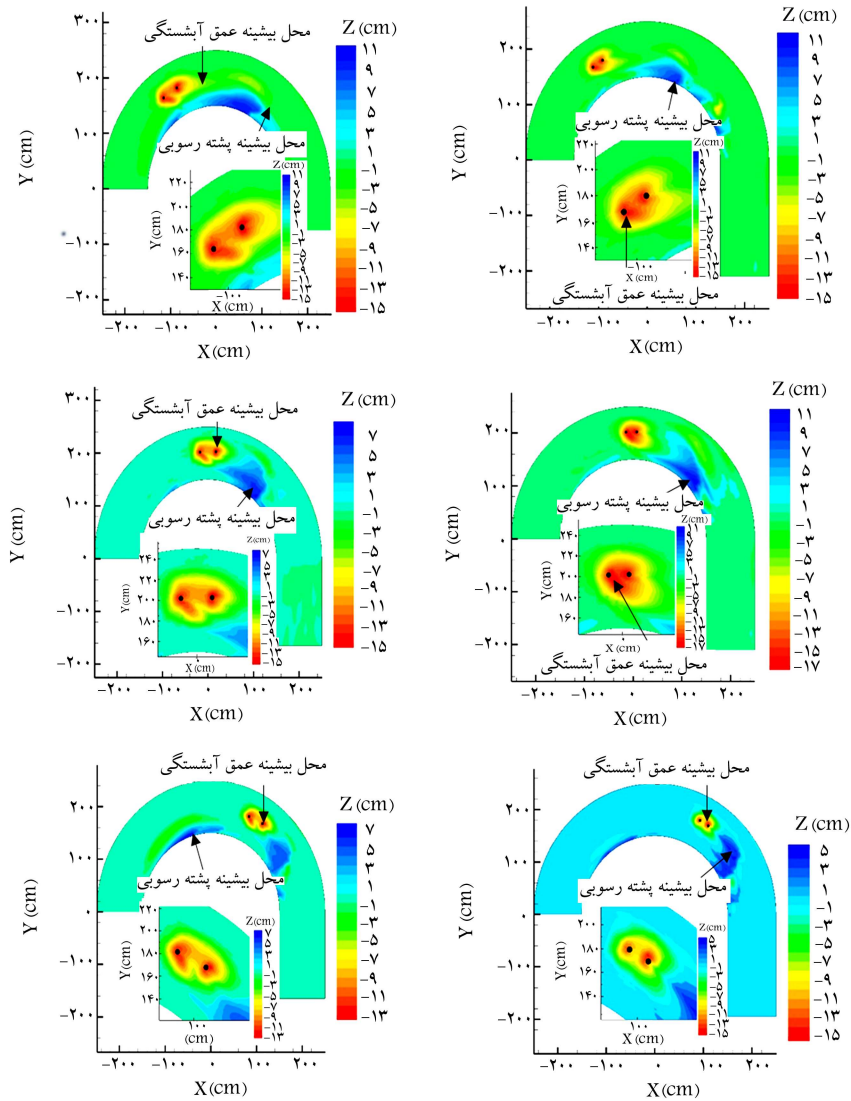
الف (ب؛ ۷.۶۰؛ ج؛ ۷.۹۰؛ د؛ ۸.۹۰؛ ه؛ ۷.۱۲۰؛ و؛ ۸.۱۲۰).

شکل ۷. توپوگرافی بستر به همراه بزرگ‌نمایی در آزمایش‌ها.

شکل ۷، توپوگرافی بستر در آزمایش‌های زوج پایه را نشان می‌دهد. طبق مشاهدات انجام شده در طول انجام آزمایش‌های جفت پایه می‌توان گفت که به‌طور میانگین در ۱۵٪ اولیه‌ی زمان آزمایش، عمق بیشینه‌ی آب‌شستگی در مجاورت پایه‌ی دوم (پایه‌ی پایین دست) تغییر چندانی مشاهده نشده است. این امر به دلیل اثرگذاری پایه‌ی اول و همچنین انتقال مصالح فرسایش یافته از پایه‌ی اول به درون چاله‌ی تشکیل شده در اطراف پایه‌ی دوم است.

در شکل (الف) توپوگرافی بستر با زوج پایه‌ی V شکل، در موقعیت ۶۰ درجه و در صفحه‌ی موازی با جریان نمایش داده شده است (آزمایش V۶۰) که در آن ۴ پشته‌ی رسوبی مشاهده می‌شود. پشته‌ی رسوبی اول که در بالادست پایه‌ها و در مجاورت ساحل داخلی تشکیل شده است، در اثر تأثیرات قوس که در آزمایش T۲ به معرفی آن پرداخته شد، به وجود می‌آید. پشته‌ی رسوبی دوم نیز در اثر خروج رسوبات از چاله‌ی آب‌شستگی اطراف پایه‌ها تشکیل می‌شود. طبق مشاهدات آزمایشگاهی، رسوبات خروجی از چاله‌ی آب‌شستگی اطراف پایه‌ها تقریباً با زاویه‌ی ۱۵ درجه نسبت به خط مماس بر قوس از مرکز پایه‌ها به دیواره‌ی داخلی نزدیک می‌شدند. جهت حرکت رسوبات، نشان‌دهنده‌ی مقدار انحراف جریان در نزدیکی بستر به دلیل جریان‌های ثانویه است. عمق بیشینه‌ی چاله‌ی آب‌شستگی برابر ۸٪ عمق جریان در ابتدای قوس اندازه‌گیری شد، که در مجاورت پایه‌ی اول (پایه‌ی بالادست) رخ می‌دهد. همچنین ارتفاع بیشینه‌ی پشته‌ی رسوبی برابر ۵۶٪ عمق جریان در ابتدای قوس و در فاصله‌ی ۳۰ برابری قطر پایه‌ها از مرکز پایه‌ها به سمت پایین دست و در مجاورت دیواره‌ی داخلی مشاهده شده است (موقعیت ۱۱۱ درجه).

شکل (ب) توپوگرافی بستر با زوج پایه‌ی A شکل مستقر در موقعیت ۶۰ درجه است (A۶۰). در آزمایش مذکور، عمق بیشینه‌ی چاله‌ی آب‌شستگی برابر ۸۸٪ عمق جریان در ابتدای قوس اندازه‌گیری شده و محل وقوع آن در اطراف پایه‌ی پایین دست رخ داده است. این در حالی است که عمق چاله‌ی آب‌شستگی نسبت به آزمایش V شکل در همچنین موقعیتی، دارای افزایش ۸ درصدی بود. همچنین عمق بیشینه‌ی چاله‌ی آب‌شستگی از مجاورت پایه‌ی بالادست به پایه‌ی پایین دست انتقال یافته است. در ابتدای آزمایش نیز چاله‌ی آب‌شستگی مجاور پایه‌ی بالادست، عمق بیشتری نسبت به چاله‌ی آب‌شستگی مجاور پایه‌ی پایین دست داشت. این شرایط در ۳۰٪ ابتدای آزمایش برقرار بود و از آن زمان به بعد، چاله‌ی آب‌شستگی اطراف پایه‌ی پایین دست، عمق بیشتری نسبت به چاله‌ی آب‌شستگی پایه‌ی بالادست داشته است. ارتفاع بیشینه‌ی پشته‌ی رسوبی برابر ۶۰٪ عمق جریان در ابتدای قوس و در فاصله‌ی ۳۲ برابری قطری پایه‌ها به سمت پایین دست از مرکز پایه‌ها و در مجاورت دیواره‌ی داخلی حادث شده است (در موقعیت ۱۱۴ درجه از قوس).

در شکل (ج) توپوگرافی بستر در آزمایش زوج پایه‌ی V شکل و مستقر در موقعیت ۹۰ درجه، در صفحه‌ی موازی با جریان مشاهده می‌شود (V۹۰) در آزمایش ذکر شده، عمق بیشینه‌ی چاله‌ی آب‌شستگی برابر ۹۷٪ عمق جریان در ابتدای قوس و در مجاورت پایه‌ی بالادست (محل عمق بیشینه‌ی چاله بر روی شکل نمایش داده شده است) مشاهده شد. همچنین ارتفاع بیشینه‌ی پشته‌ی رسوبی برابر ۵۸٪ عمق جریان در ابتدای قوس و در فاصله‌ی ۳۰ برابر قطر پایه از مرکز پایه‌ها

طبق مشاهدات آزمایشگاهی، تغییر مکان عمق بیشینه‌ی چاله‌ی آبشستگی از مجاورت پایه‌ی بالادست به مجاورت پایه‌ی پایین دست در فاصله‌ی زمانی ۳۰ درصدی انتهای زمان تعادل نسبی رخ داده است. در آزمایش‌های جفت پایه‌ی V شکل و Λ شکل و مستقر در موقعیت ۱۲۰ درجه (7.120° و 8.120°) که توپوگرافی بستر آن در شکل‌های (ه) و (و) نمایش داده شده است، عمق بیشینه‌ی چاله‌ی آبشستگی برای آزمایش‌های 7.120° و 8.120° به ترتیب به اندازه‌ی ۸۰ و ۷۳ درصد عمق جریان در ابتدای قوس اندازه‌گیری شده است. ارتفاع بیشینه‌ی پشته‌ی رسوبی در آزمایش 7.120° برابر ۲۶٪ عمق جریان در ابتدای قوس و در فاصله‌ی ۱۶ برابر قطر پایه‌ها به طرف پایین دست و با فاصله‌ی ۴۸ درصدی عرض کانال از جداره‌ی داخلی قرار داشته است. در آزمایش 8.120° ارتفاع بیشینه‌ی پشته‌ی رسوبی برابر ۳۸٪ عمق جریان در ابتدای قوس بود که فاصله‌ی آن تا مرکز پایه‌ها به اندازه‌ی ۳۰ برابر قطر پایه‌ها به طرف بالادست پایه‌ها و در مجاورت دیواره‌ی داخلی قرار داشت. تغییر

در شکل (د) توپوگرافی بستر در آزمایش جفت پایه‌ی Λ شکل مستقر در موقعیت ۹۰ درجه نشان داده شده است (آزمایش 8.90°) که در آن عمق بیشینه‌ی چاله‌ی آبشستگی برابر ۸۷٪ عمق جریان در ابتدای قوس بود و چاله‌ی مذکور در مجاورت پایه‌ی پایین دست قرار داشت. عمق بیشینه‌ی چاله‌ی آبشستگی در آزمایش 8.90° نسبت به آزمایش V شکل و در همان موقعیت به میزان ۱۰٪ کاهش داشته است. همچنین موقعیت چاله‌ی آبشستگی با عمق بیشینه‌ی از مجاورت پایه‌ی بالادست به مجاورت پایه‌ی پایین دست انتقال یافته است. لازم به ذکر است که بیشینه‌ی ارتفاع پشته‌ی رسوبی برابر ۴۴٪ عمق جریان در ابتدای قوس بوده است که در مقایسه با حالت V شکل و در همان موقعیت به میزان ۱۴٪ کاهش و فاصله‌ی

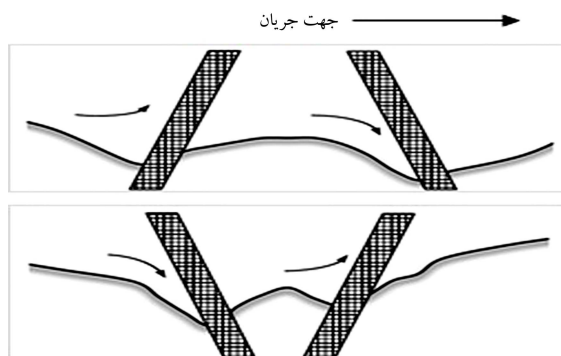
شکل ۸. نمایش شماتیکی اثر زوج پایه‌ها در انحراف جریان.
