# بررسی آزمایشگاهی شناسایی آسیب اتصال‌های پل‌های خرپایی با استفاده از پاسخ‌های ارتعاشی تحت بار متحرک

عابد کردی (دانشجوی دکتری)

موسی محمودی صاحبی<sup>\*</sup> (اسناد)

دانشکده فنی و مهندسی عمران، دانشگاه تربیت دیر شهید رجایی

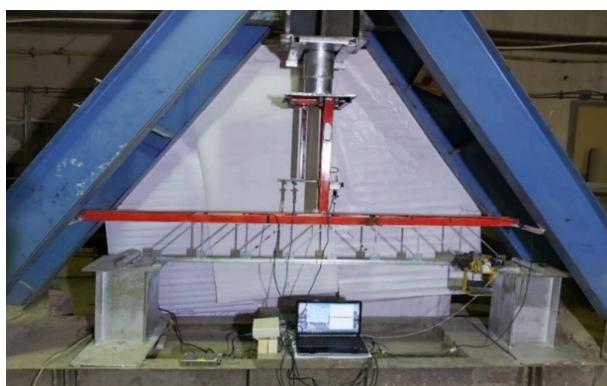
شکل ۱. نمونه‌ی پل خرپایی ساخته شده در آزمایشگاه.

در پژوهش حاضر، مبنای راهبرد استفاده شده، مقایسه‌ی دیاگرام‌های خط تأثیر اعضا و نمودار به دست آمده از رابطه‌ی اختلاف پاسخ‌های تغییرمکان رابطه‌ی ۱ بوده است. برای بررسی میزان کارایی روش پیشنهادی، یک پل خرپایی با اتصال‌های پیچی که در شکل ۱ مشاهده می‌شود، ساخته و بررسی شده است. به دلیل صفحه‌ی بودن پل خرپایی اشاره شده و جلوگیری از حرکت خارج از صفحه، تمام اعضاء افقی ردیف بالای خرپا توسط قطعاتی از جنس فوم از هر دو طرف به دو تکیه‌گاه پیوسته، که در شکل ۱ به رنگ قرمز هستند، تکیه داده شده‌اند. محل قرارگیری حسگر تغییرمکان‌سنج، ابعاد اعضاء پل و همچنین نوع عملکرد تکیه‌گاه‌ها در شکل ۲ مشاهده می‌شود. پل خرپایی پژوهش حاضر با طول دهانه‌ی ۲ متر از ورق گالوانیزه با ضخامت ۰/۵۰ متر ساخته شده است. مشخصات ورق‌های تشکیل‌دهنده‌ی پل مذکور و همچنین مشخصات هندسی آن در جدول ۱ ارائه شده است.

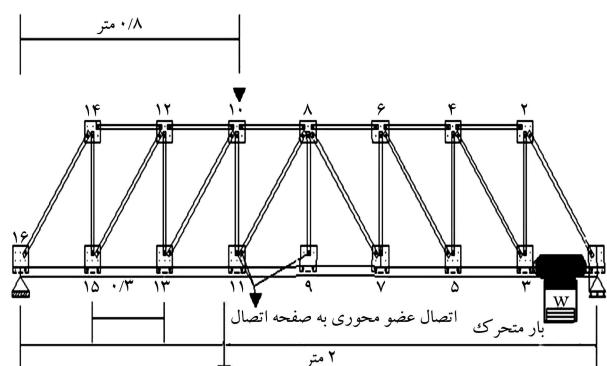
شکل ۲. شماتیک پل خرپایی ساخته شده.

عضو پایین پل خرپایی از یک تیر پیوسته تشکیل شده است، که از سمت راست توسط یک تکیه‌گاه غلتکی و از سمت چپ توسط یک تکیه‌گاه مفصلی مهار شده است. به جز تیر پیوسته‌ی پایین خربما، تمامی اعضاء دیگر با توجه به اتصال پیچی به ورق‌های اتصال، رفتار محوری دارند. لازم به ذکر است که شروع حرکت بار متحرک از تکیه‌گاه سمت راست بوده است. فاصله‌ی دو تکیه‌گاه، دو متر و طول خالص حرکت بار متحرک، ۱/۹ متر بوده است. اعضاء با رفتار محوری، که شامل اعضاء افقی ردیف بالا، قطری و قائم بودند، به ترتیب به طول ۰/۲۵۵، ۰/۲۳۶، ۰/۲۴ و ۰/۰۱ متر بودند. تمام اعضاء ذکر شده از اتصال دو ورق با طول اشاره شده، عرض ۰/۰۱ متر و ضخامت ۰/۰۰۱ متر ساخته شده‌اند. اما تیر پیوسته‌ی پایین پل از دو مقطع آل شکل دوبل شده ساخته شده است. مشخصات هندسی اعضاء پل خرپایی در شکل ۵ مشاهده می‌شود.

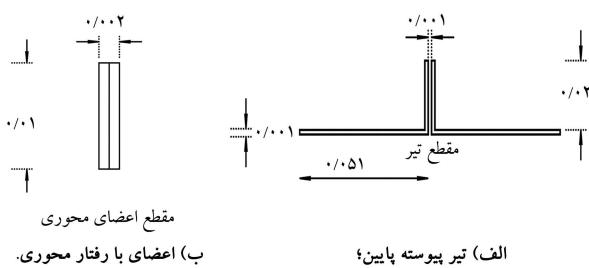
شکل ۵. مشخصات مقاطع تشکیل دهنده پل خرپایی.

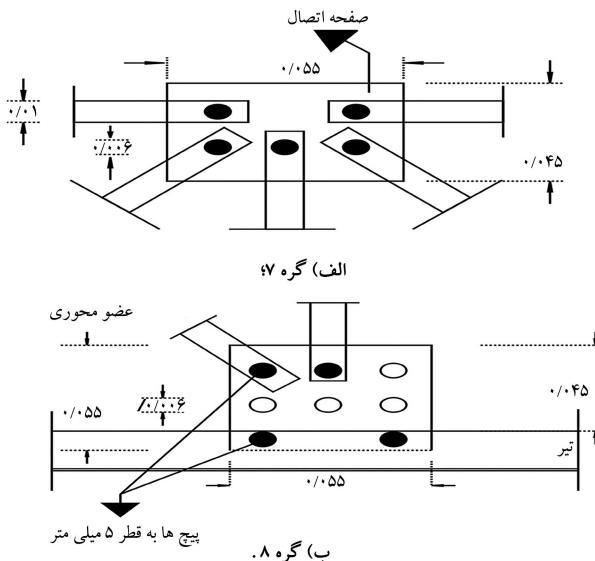
شکل ۶. جزئیات هندسی اتصال های پل خرپایی.

مشخصات هندسی اتصال‌های اعضا به صفحه‌های اتصال و همچنین مشخصات اتصال صفحه‌های اتصال به تیر پایین پل در شکل ۶ مشاهده می‌شود.

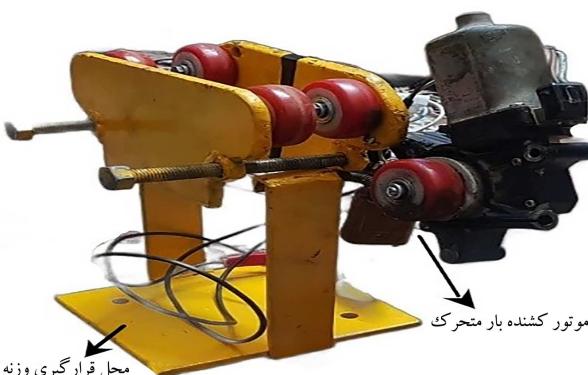
شکل ۷. دستگاه شبیه ساز بار متحرک.

**۳. مشخصات بار متحرک طراحی شده**  
در پژوهش حاضر با توجه به این که پل از نوع خرپایی و مسطح بوده و محدودیت حرکت وجود داشته است، برخلاف پل های تیری، امکان عبور بار متحرک از بالای تیر پایین پل وجود نداشت. به همین دلیل، یک وسیله‌ی قابل حرکت ۵ چرخ به گونه‌یی که بتواند از پایین تیر پل خرپایی عبور کند و در عین حال نیروی بار متحرک را انتقال دهد، به گونه‌یی طراحی شد که ۴ چرخ آن بر روی دو لبه‌ی بالایی تیر قرار گرفت و به آن اوپریان شد و یک چرخ دیگر توسط موتور الکتریکی قابل کنترل از راه دور در جلوی آن قرار گرفت، که با شروع چرخش، نیروی لازم برای به حرکت درآوردن را فراهم می‌کرد (شکل ۷).

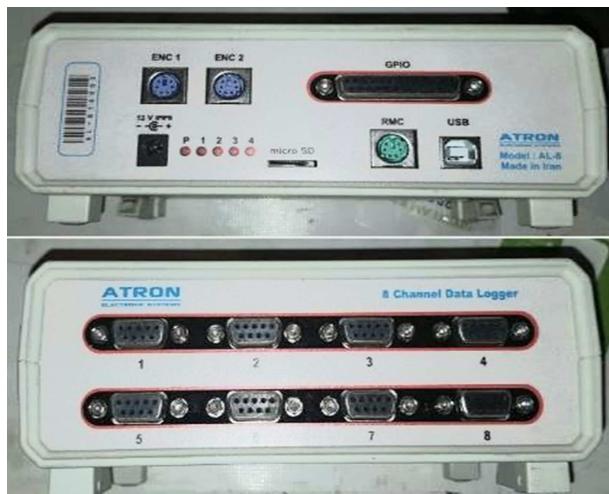
شکل ۴. دیتالاگر ۱۶ کاناله‌ی ALA.

درگاه‌های خروجی حسگر تغییر مکان سنج خطی از طریق کابل‌هایی به یک دیتالاگر با قابلیت ذخیره‌ی مقادیر ۱۶ کانال با سرعت نمونه‌برداری ۸ نمونه در هر ثانیه متصل شده‌اند، که تصویر درگاه‌های خروجی و ورودی دیتالاگر مذکور در شکل ۴ مشاهده می‌شود.

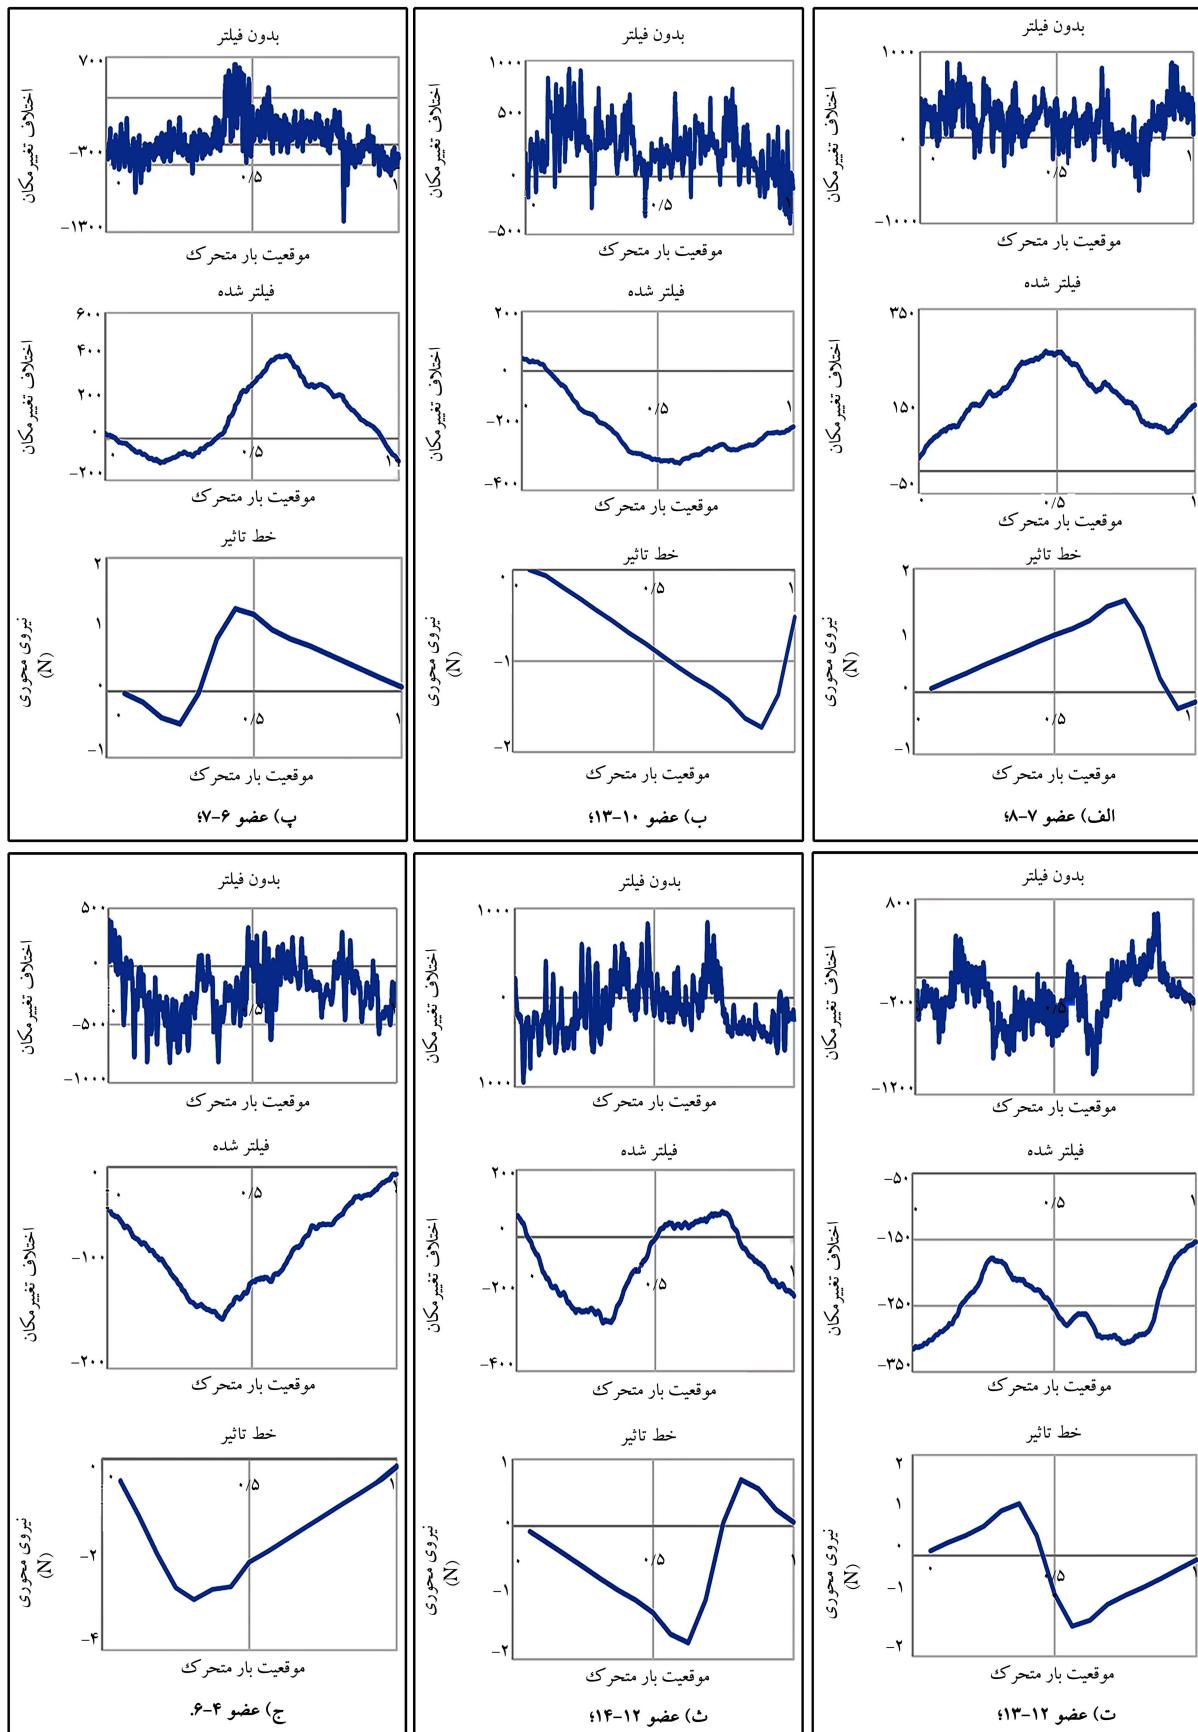
شکل ۸. انطباق نمودارهای اختلاف پاسخ تغییرمکان با دیاگرام‌های خط تأثیر اعضای برای سناریوهای با آسیب شدید.

لازم به ذکر است که در نمودارهای اختلاف تغییرمکان شکل‌های ۸ تا ۱۵، محور قائم نشان‌دهنده‌ی مقادیر رابطه‌ی ۱ بر حسب صدم میلی‌متر است و محور افقی محل بار متتحرك را نشان می‌دهد. در ادامه، نتایج سناریوهای هفتم و هشتم مربوط به جدول ۲، که مربوط به حالت‌های دو آسیب شدید هم‌زمان است، ارائه شده است (شکل ۹).

تغییرمکان و دیاگرام های خط تأثیر، آن عضوی که دیاگرام خط تأثیرش با نمودار پاسخ های تغییرمکان از نظر شکل انطباق داشته باشد، به عنوان عضوی که دست کم یکی از اتصال های آن دچار آسیب شده در نظر گرفته شده است. بررسی نمودارها و دیاگرام های به دست آمده نشان می دهد در زمانی که اتصال پیچی مربوط به عضوی آسیب می بیند، پاسخ تغییرمکان پل نسبت به حالت بدون آسیب دچار تغییر می شود و نمودار تغییرات ایجاد شده، از نظر شکل شبیه به دیاگرام خط تأثیر آن عضو است. در نتیجه می توان تشخیص داد که اتصال های کدام عضو دچار آسیب شده است. بررسی نمودارها نشان می دهد که این نتیجه برای هر دو حالت آسیب شدید و آسیب باشد که برقار است. لازم به ذکر است حتی در حالتی که دو اتصال به صورت هم زمان دچار آسیب شوند نیز می توان با روش پیشنهادی، عضوهایی که اتصال های آنها دچار آسیب شده است، شناسایی کرد. در حالتی که فقط مهره هی اتصال شل می شود (آسیب باشد که ایجاد می شود) نیز می توان از

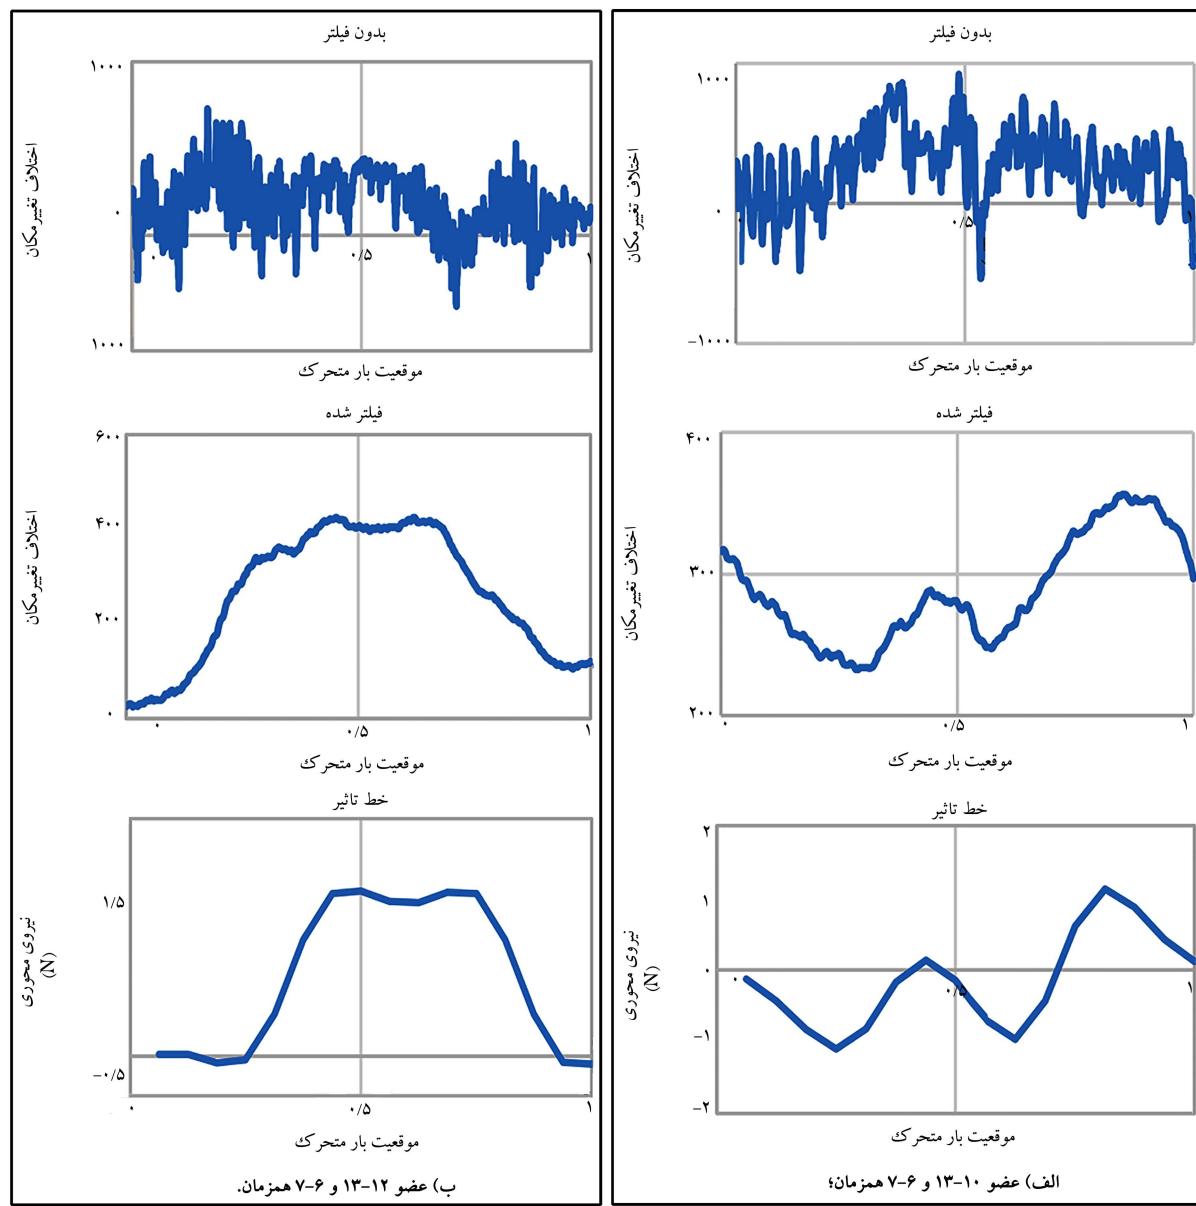
شکل ۹. انطباق نمودارهای اختلاف پاسخ تغییرمکان با دیاگرام های خط تأثیر اعضای برای سناریوهای با دو آسیب شدید هم زمان.

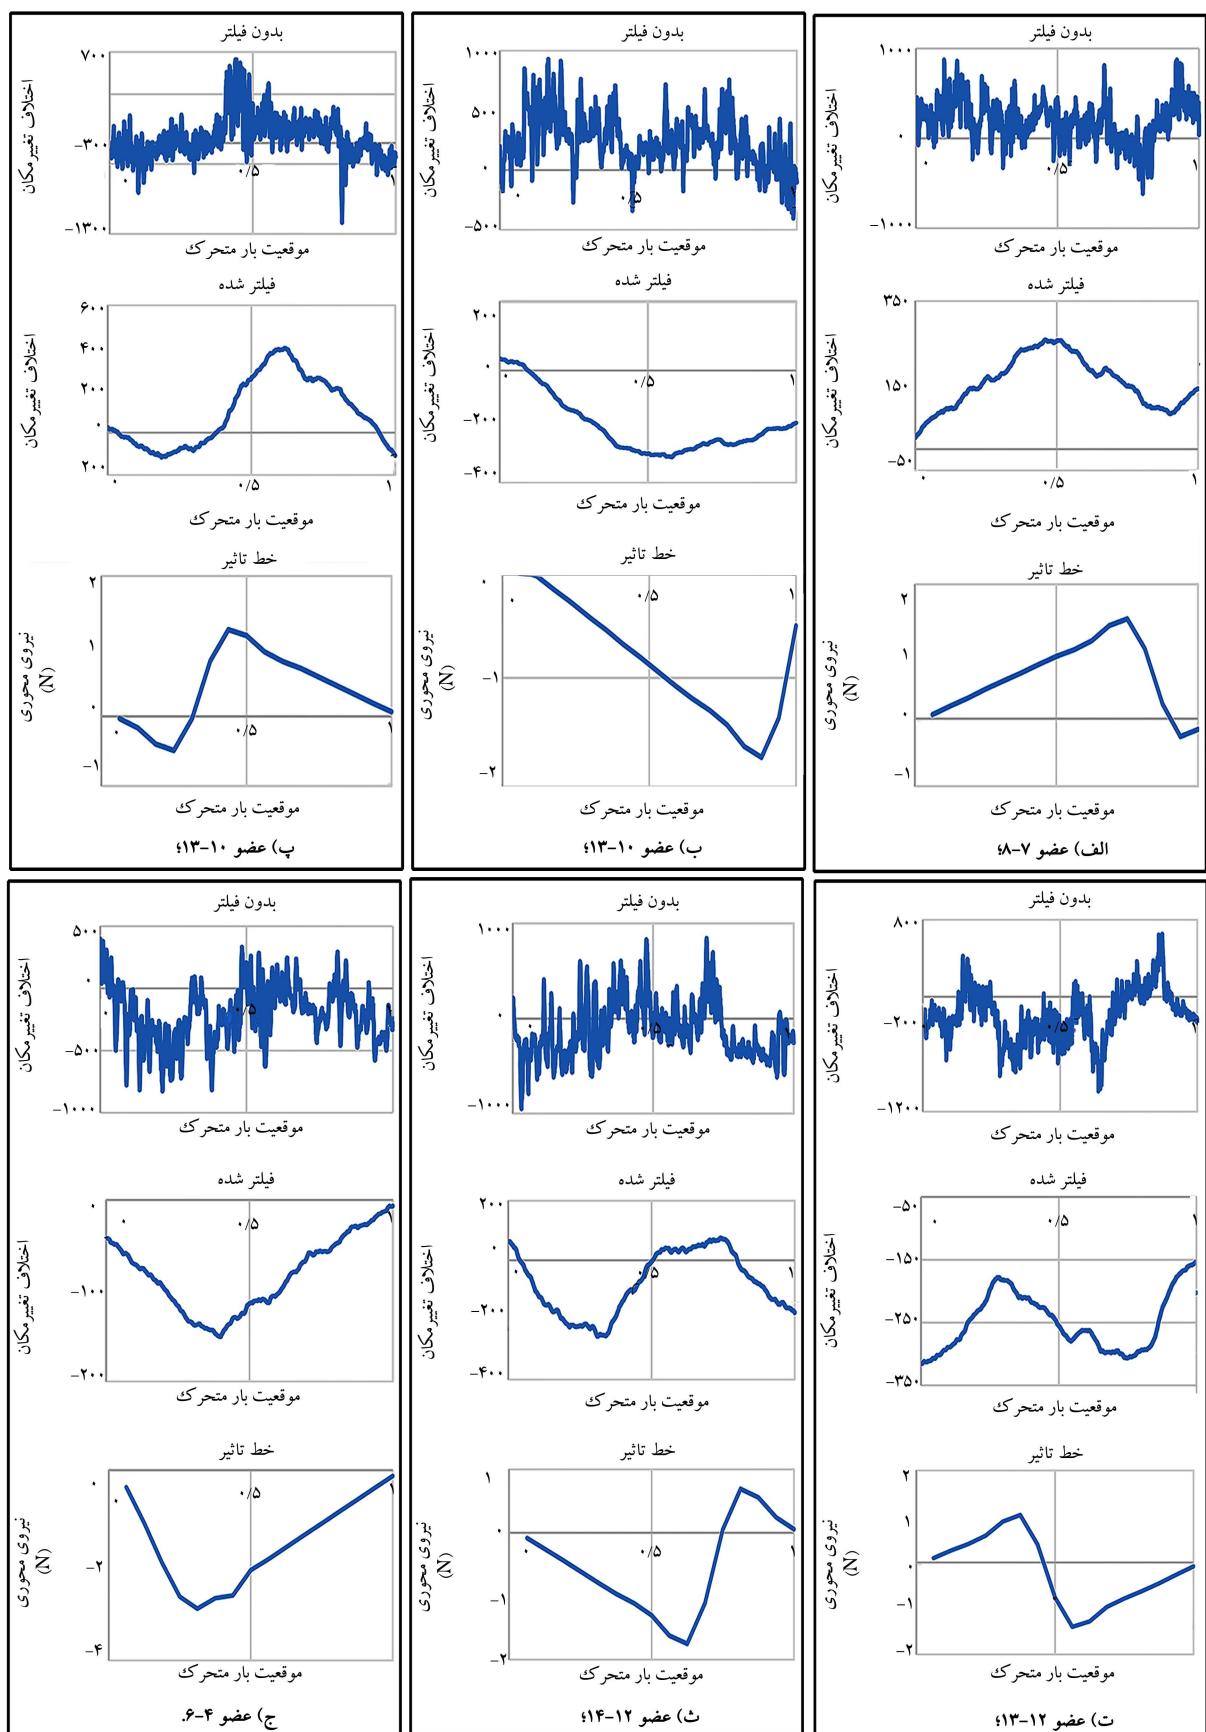
شکل ۱۰. انطباق نمودارهای اختلاف پاسخ تغییر مکان با دیاگرام خط تاثیر اعضاء برای سناریوهای آسیب با شدت کم.

می‌توان به دو بخش استاتیک و دینامیک تقسیک کرد، که این کار با اعمال فیلتر میانگین متتحرك ساده، که اعمال آن به پاسخ بخش استاتیک پاسخ را نتیجه می‌دهد، انجام پذیر است. در پژوهش حاضر، با توجه به لزوم مقایسه‌ی پاسخ با نمودار خط تأثیر و اطلاع از ماهیت استاتیکی نمودار خط تأثیر، اعمال فیلتر میانگین الگامی است. به همین دلیل همان‌طور که در شکل های ۸ تا ۱۵ مشاهده می‌شود، فیلتر مورد نظر به تمامی نمودارهای اول هر بخش (نمودارهای با عنوان بدون فیلتر) اعمال شده و نمودارهای دوم هر بخش به دست آمده است. نمودارهای دوم هر بخش، که همان نمودارهای فیلتر شده هستند، از نظر تنظیمات عددی محور قائم به گونه‌یی در نظر گرفته شده‌اند تا شباهت شکلی آنها با نمودارهای خط تأثیر به شکل واضح‌تر قابل مشاهده باشد. نتایج طی سه گروه با رنگ‌های مختلف ارائه شده است، که نتایج سناریوهای ۱، ۶، ۷، که با رنگ آبی ارائه شده‌اند، مربوط به حالت آسیب باشد زیاد است. نتایج سناریوهای ۲ و ۸، که با رنگ سیز ارائه شده‌اند، مربوط به حالت آسیب در اتصال دو عضو به صورت هم‌زمان باشد زیاد است. و نمودارهای با رنگ نارنجی مربوط به سناریوهای ۹ تا ۱۴ و مربوط به حالت آسیب در اتصال یک عضو و با شدت کم هستند. در مجموع برای ۱۴ سناریوی آسیب مختلف، نتایج ارائه شده است. با بررسی نمودارهای حالت آسیب شدید می‌توان مشاهده کرد در نتایج مربوط به سناریوهای ۲ و ۵، محل پیک‌های نمودارها تفاوت بیشتری در مقایسه با ۴ سناریوی دیگر دارد، که نشان‌دهنده‌ی کیفیت کمتر نتایج در سناریوهای اخیر است. همچنین مسئله‌ی اخیر برای حالت آسیب با شدت کم برای سناریوهای ۱۰ و ۱۳ به شکل مشابهی تکرار شده است. در سناریوهای ۷ و ۸، که در اتصال دو عضو به صورت هم‌زمان، آسیب شدید مشاهده شده است، در نمودارها از نظر شکلی، انطباق بیشتری ملاحظه شده است. به طور کلی می‌توان گفت که از منظر کیفیت نتایج، تفاوتی بین حالت‌های با شدت زیاد و کم مشاهده نشده است.

در ادامه‌ی بخش حاضر، نتایج مربوط به جدول ۲، که سناریوهای آسیب با شدت کم هستند ارائه شده‌اند، شکل ۱۵، که منظور از شدت کم، همان سُل کردن مهراهی یک پیچ بوده و برخلاف مرحله‌ی قبل، پیچ همچنان در جای خود قرار گرفته و عملکرد آن کاملاً قطع نشده است.
