مقایسه‌ی تجربی و عددی ترمیم اتصال تیر به ستون کناری بتن مسلح با استفاده از الیاف بسپاری (FRP)

اصغر وطنی اسکوبی (استادیار)
دانشکده مهندسی عمران، دانشگاه نوید دجلی

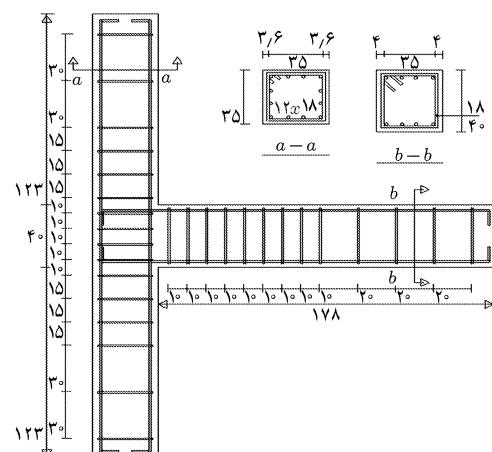
شکل ۱. هندسه‌ی مدل و نحوه‌ی آرماتورگذاری (ابعاد به سانتی‌متر).

اتصال تیره ستون دارای ستونی با مقطع $۳۵ \times ۳۵ \times ۳۵$ میلی‌متر و ارتفاع ۲۸۶ میلی‌متر است. سطح مقطع تیر $۴۰ \times ۳۵ \times ۳۵$ میلی‌متر و طول آن ۱۷۸ میلی‌متر است. علت انتخاب طول ستون بر این فرض استوار بوده که نقطه‌ی عطف طبقه، در حدود وسط ستون است. آرماتور طولی تیر و ستون به ترتیب $۸\Phi ۱۸$ و $۱۲\Phi ۱۸$ است. آرماتورگذاری عرضی در کل تیر و ستون به گونه‌ی ایست است که ضوابط آینه‌نامه‌های موجود را برآورده می‌سازد (شکل ۱).

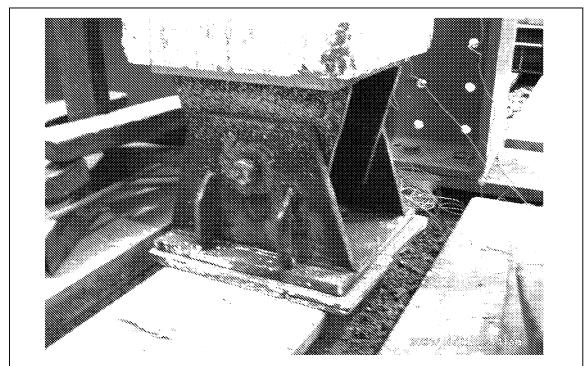
شکل ۲. مفصل دورانی ابتدا و انتهای ستون.

اتصال تیر به ستون در محدوده ارتعاعی است. با وقوع ترک‌خوردگی یا خردشگی در بتن گره اتصال نیزی محوری ممکن است باعث کمانتش میل‌گردیده در ناحیه اتصال شود. با فرض این که نقاط عطف ستون، در وسط ارتفاع طبقه است در آزمایش در ابتدا و انتهای ستون از تکیه‌گاه مفصلی استفاده شده است (شکل ۲).

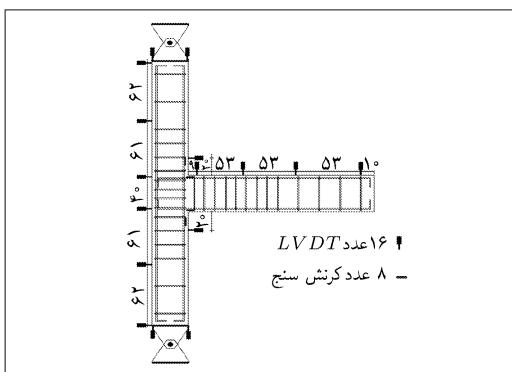
شکل ۵. ابزار و تجهیزات جهت ثبت داده‌ها در نمونه‌ی اصلی.

ابزار و تجهیزات اندازه‌گیری و ثبت داده‌ها
برای ثبت داده‌های آزمایشگاهی از دونوع ابزار استفاده شد. برای نمونه‌ی اصلی از LVDT (LVD) با طول مختلف و ۸ عدد کرنش سنج که در میل‌گردی‌های طولی تیر و ستون (ترزیک گره اتصال) در دو وجه نمونه نصب شده بود استفاده شد (شکل ۵). در نمونه‌ی ترمیم شده از ۱۹ عدد کرنش سنج علاوه بر مقادیر فوق برای نصب بر روی الیاف استفاده شده است (شکل ۶). نحوی قرارگیری نمونه و جک‌های بارگذاری بر روی کف قوی در شکل ۷ داده شده است.

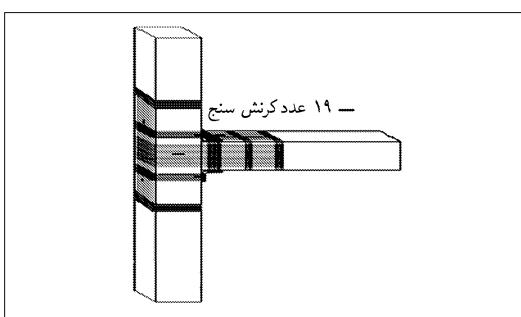
شکل ۶. کرنش سنج‌های نصب شده روی الیاف در نمونه‌ی ترمیمی.

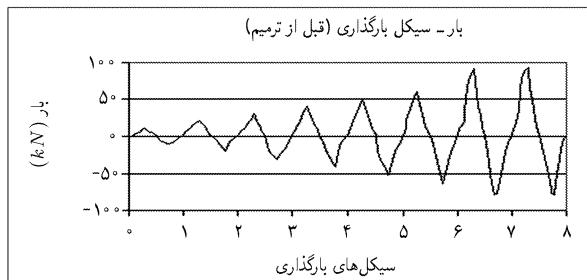
شکل ۳. منحنی بارگذاری در نمونه اصلی.

نمونه‌ی آزمایشی تحت بارگذاری رفت و پرگشتی به وسیله‌ی جک‌های بارگذاری که در پایین و بالا در انتهای تیر داده شده بود انجام گرفت. بار واردی به دو صورت «کنترل نیرو» و «کنترل تغییر مکان» انجام گرفت که روند بارگذاری در نمونه‌ی اصلی به صورت شکل ۳ و در نمونه‌ی ترمیم شده به صورت شکل ۴ ارائه داده شده است. بارگذاری در نمونه‌ی اصلی تا حدی انجام گرفت که نمونه به بیشینه‌ی مقاومت

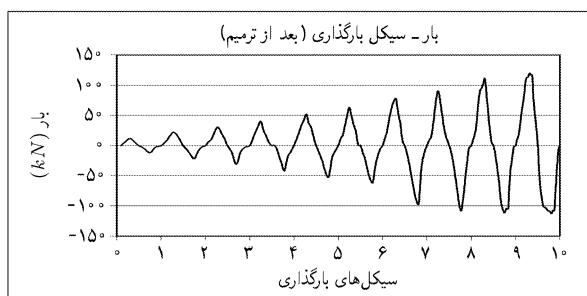
شکل ۴. منحنی بارگذاری در نمونه‌های ترمیم شده.

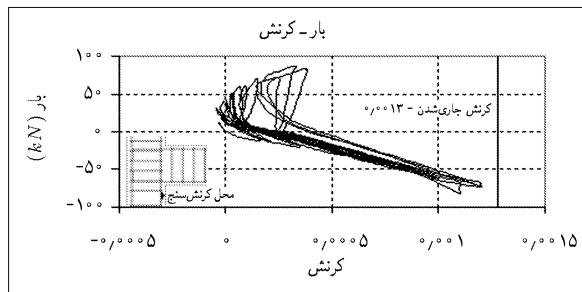
شکل ۱۱. کرنش در میلگرد طولی ستون.

کرنش‌های ایجاد شده در میلگردهای تیر بیانگر این واقعیت است که میلگردها جاری شده‌اند (شکل ۱۰) در صورتی که در میلگردهای طولی ستون کرنش‌ها در محدوده‌ی کشسانی باقی مانده‌اند (شکل ۱۱).

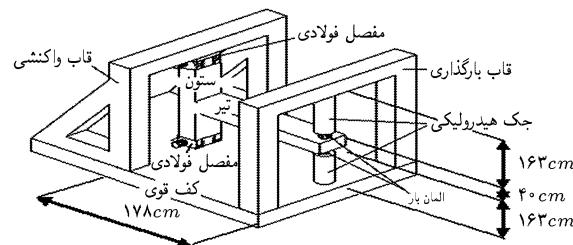
شکل ۷. برقراری روند انجام آزمایش.

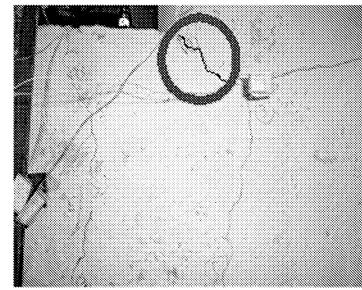
شکل ۸. محل وقوع اولین ترک در نمونه‌ی اصلی.

در نمونه‌ی اصلی اولین ترک خوردگی در دوره دوم بارگذاری درباری معادل $15/304 kN$ به وجود آمد. اولین ترک در محل اتصال تیر به ستون رخ داد (شکل ۸). ترک ایجاد شده دارای پهنای کم و به صورت مویی بوده است. این ترک به طرف هسته ای اتصال ادامه

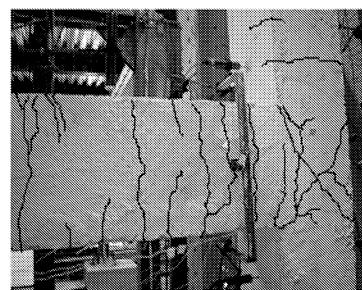
شکل ۹. وضعیت ترک‌های ایجاد شده در انتهای آزمایش.

پیدا کرد. وضعیت ترک‌خوردگی نمونه در انتهای بارگذاری در شکل ۹ داده شده است.

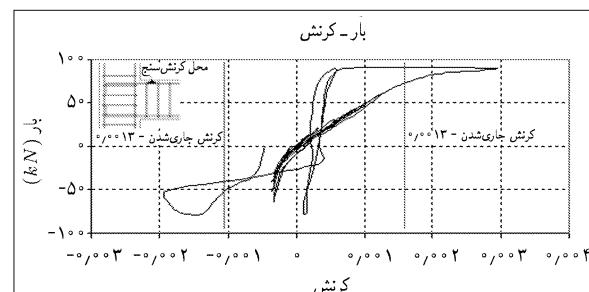
شکل ۱۵. کرنش در میلگرد طولی بالایی تیر.

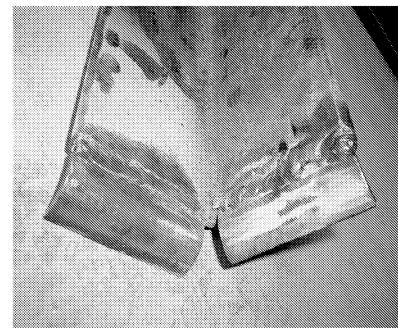
شکل ۱۲. جوش یک‌چهارم لوله در انتهای نبشی.

جوش داده شده است (شکل ۱۲). فقط در یکی از گوشها از لوله استفاده نشده و به جای آن با پیچ کردن سعی در کاهش تیزی گوش شده است (شکل ۱۳). آن قسمت از نبشی که در انتهای آن یک‌چهارم لوله فولادی کارگذاشته نشده در قسمت پایین تیر و در سمت راست قرار داده شد.

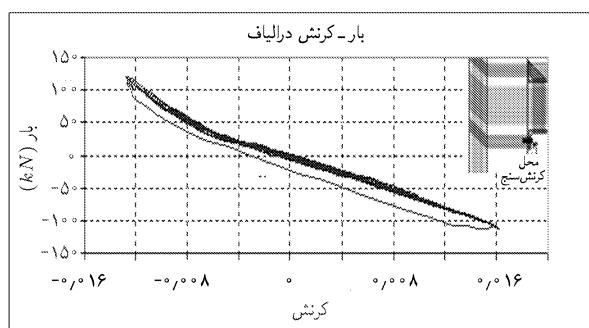
شکل ۱۵. کرنش ایجاد شده در الیاف قسمت تیزی نبشی.

۱. در قسمتی از نبشی که از پیچ استفاده شده است به علت تیزی گوش در الیاف بسیاری پارگی ایجاد شد. این مورد با توجه به مقدار کرنش قراتست شده از کرنش سنج نصب شده بر روی الیاف در محل تیزی گوشی نبشی نیز مشخص است (شکل ۱۴ و ۱۵).

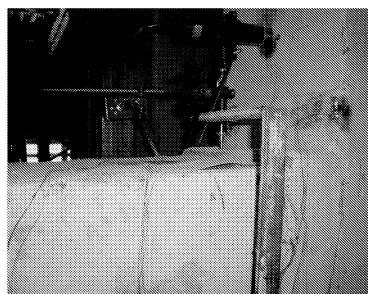
شکل ۱۶. جدا شدگی و کمانش در ورقه‌های CFRP.

۲. بر اثر بارهای دوره‌بی، قسمت بالایی و پایینی تیر تحت تأثیر نیروهای فشاری و کششی قرار خواهد گرفت. زمانی که CFRP تحت تنشی‌های فشاری قرار می‌گیرد باعث می‌شود که لایه‌ی بسیاری به علت وقوع کمانش از سطح متن کنده شود (شکل ۱۶). برای این منظور لازم است در فاصله‌های کمتری به موسیله‌ی عناصر مکانیکی یا نزدیک کردن فاصله نوارهای دور پیچ، طول مؤثر لایه CFRP را کم کرد.

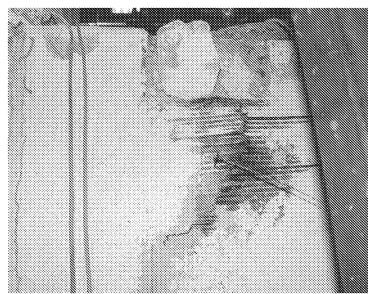
شکل ۱۷. عدم کارکرد یکپارچه‌ی الیاف به علت آغشته نشدن مناسب.

۳. آغشته نشدن مناسب الیاف و یکپارچه کار نکردن الیاف و پاره شدن تک‌تک الیاف (شکل ۱۷).

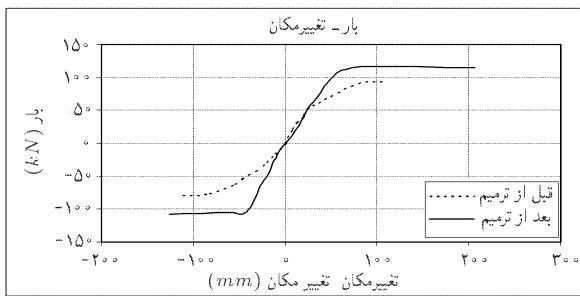
شکل ۲۰. رابطه بار- تغییر مکان در نمونه ای اصلی و ترمیم شده آزمایشگاهی.

مکان ایجاد شده در قسمت انتهای تیر $۷۸/۳۷\text{ mm}$ و تحت بار $۱۱۰/۵\text{ kN}$ (جهت منفی)، تغییر مکان ایجاد شده در قسمت انتهای تیر $۱۱۴/۳۳\text{ mm}$ بوده است. بعد از آن مقادیر منحنی بار- تغییر مکان تقریباً یک خط افقی را طی کرده و اصطلاحاً نمونه به بیشترین مقاومت خود رسیده است. در صورتی که در نمونه ترمیم شده که در شکل ۲۰ ارائه شده است در جهت بارگذاری رو به سمت پایین بیشینه نیروی که نمونه تحمل می کند $۱۱۵/۲۶\text{ kN}$ و تغییر مکان ایجاد شده بیشینه نیروی $۲۰۶,۵\text{ mm}$ و زمانی که نیرو به سمت بالا باشد تحت بار $۱۰۸/۴۶\text{ kN}$ تغییر مکان $۱۲۶,۰۷\text{ mm}$ ثبت شده است. در مقایسه دو نمونه (آسیب دیده و ترمیم شده) در جهت مثبت، بار $۱/۲۴۶$ برابر زیادتر شده است در صورتی که در راستای منفی مقدار نیروی اضافه شده $۱/۳۸۴$ است. تغییر مکان ها به ترتیب $۱/۸۷۶$ و $۱/۱۰۳$ برابر بیشتر شده است.

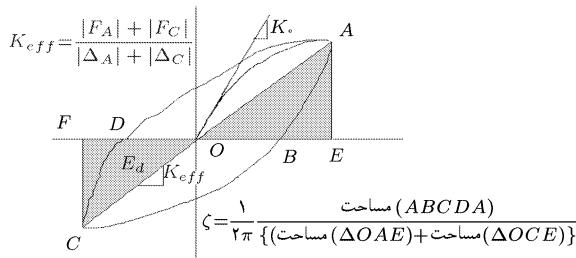
شکل ۲۱. پارامترهای مقایسه‌یی.

در این قسمت، با تجزیه و تحلیل پارامترهای مؤثر بر عملکرد اتصال، مقایسه های لازم صورت خواهد گرفت. در شکل ۲۱ تعریف پارامترها نشان داده شده است. در مقایسه بین سختی های اتصال (شبی ابتدای بارگذاری K) در شکل ۲۱ قبل از ترک خوردنگی و بعد از ترک خوردنگی، سختی اتصال در دوره ای اول بارگذاری در نمونه ای اولیه (قبل از ترک خوردنگی) $۴۵۲۸ kN/mm^2$ و در نمونه ترمیم شده (بعد از ترک خوردنگی) $۲۴ kN/mm^2$ به دست آمده است (شکل ۲۲). این نتایج بیانگر این واقعیت است که در گام اول بارگذاری و در نمونه ترمیم شده سختی اولیه نسبت به نمونه ای اصلی به اندازه $۳۷/۵$ کاهش یافته است. در تمام گام های بارگذاری سختی نمونه ترمیم شده از سختی نمونه ای اصلی کمتر بوده است مگر در گام آخر (دوره ای ۸) که سختی نمونه ترمیم شده بیشتر از سختی نمونه ای اصلی است (شکل ۲۲).

بعضی در طراحی سیستم و عناصر سازه ای به جای استفاده از سختی اولیه، سختی سکاتی یا سختی مؤثر (K_{eff}) در شکل ۲۱ استفاده می شود. در مقایسه بین سختی مؤثر در هر دو حالت (شکل ۲۳) مشاهده می شود که مقادیر سختی در نمونه ای اصلی و بدون ترک خوردنگی $۴,۲۳۷۷۶۷ kN/mm^2$ و در نمونه ترمیم شده

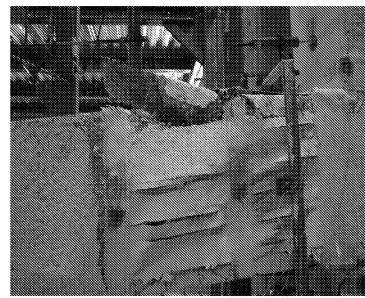
شکل ۱۹. پارگی ناشی از برش و خمش در ورقه‌های CFRP.

۵. پاره شدن CFRP به علت تلاش‌های برشی و کششی ناشی از خمش (شکل ۱۹).

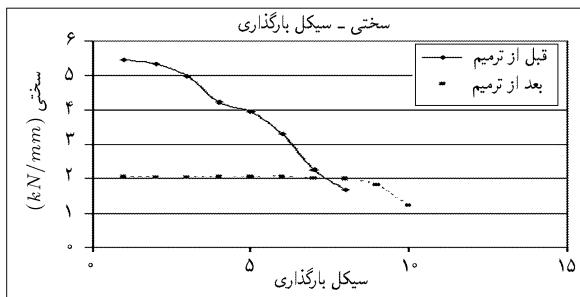
شکل ۲۲. مقایسه سختی اولیه در نمونه ای اصلی و ترمیمی.

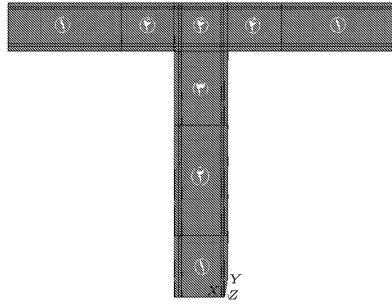
شکل ۲۶. قطعه‌بندی نمونه با توجه به ترک‌های ایجاد شده.

با استفاده از کاهش سختی سیستم، نمونه‌ی آسیب‌دیده مدل‌سازی شد. برای این منظور با توجه به مقدار ترک و آسیب ایجادشده در اتصال تیر به ستون، نمونه به هشت ناحیه تقسیم (شکل ۲۶)، و در این نواحی مشخصات مختلفی برای فولاد و بتن در مدل تعريف شده است. با سعی و خطاهای فراوان در انتخاب مقادیر و پارامترهای مکانیکی، سعی بر آن است که مدلی شبیه مدل آزمایشگاهی ساخته شود. با توجه به مقدار ترک خوردگی و پهنای ترک، و با مقایسه مقادیر شسته شده توسط ادوات نصبشده بر نمونه‌ی آزمایشگاهی، هشت ناحیه‌ی تقسیم‌مندی شده از لحاظ مقادیر مختلف ضریب کشسانی، ضریب پواسون، مقاومت نهایی کششی و فشاری به چهار ناحیه محدود شد. مشخصات مکانیکی برای نواحی مختلف در جدول ۵ ارائه شده است.

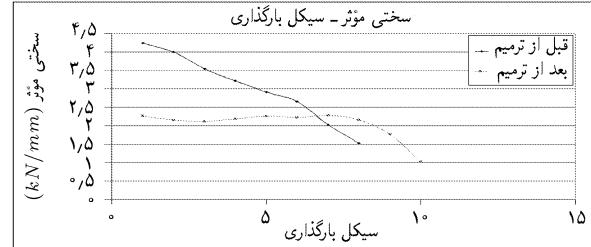
شکل ۲۳. مقایسه سختی موثر در نمونه‌ی اصلی و ترمیمی.

۲,۲۶۳۹۶ kN/mm^2 است. بنابراین سختی مؤثر نمونه ترمیم شده در گام اول $5,۳۴۲۳۴$ برابر نمونه ای اصلی است و همانگونه که در شکل ها نیز مشخص است در دوره های بارگذاری مقادیر سختی نمونه ترمیم شده تقریباً ثابت است مگر در گام آخر، که در نمونه گسیختگی به وجود می آید. ولی در نمونه ای اصلی مقادیر سختی در دوره های بارگذاری دارای یک سیر نزولی است. سختی مؤثر در نمونه ای اصلی دارای مقادیر کمتری نسبت به سختی نمونه اولیه است در صورتی که سختی مؤثر در نمونه ترمیم بافته بیشتر از سختی نمونه است. همچنین نسبت میری (δ) نمونه ها که در شکل ۲۱ معرفی شد بین نمونه ها مقایسه شده است (شکل ۲۴). فرمول ارائه شده در این توشا را برای فرمول های اول ارائه شده در تحقیقات انجام شده قبلي^[۱] متفاوت است. در تحقیقات یاد شده فقط مثالث بالایی در نظر گرفته شده است و مثلاً OAE مبنای قرارداده شده است. همچنین برای بدست آوردن میرلی، چهار برابر مثالث فوق در مخرج محاسبه شده است. در آنجا فرض براین است که دو مثالث OAE و OCF با هم دیگر مساوی اند. با توجه به آزمایش صورت گرفته بر روی عناصر بتی عملکرد متفاوت تحت بارهای رفت و برگشتی دو مثالث OAE و OCF در نظر گرفته شده است که به نظر می رسد جواب های معقولاتری ارائه دهد. در نمونه ترک خورده در گام اول، مقادیر ضریب میرلی $۰,۴۴$ % بدست آمده است.

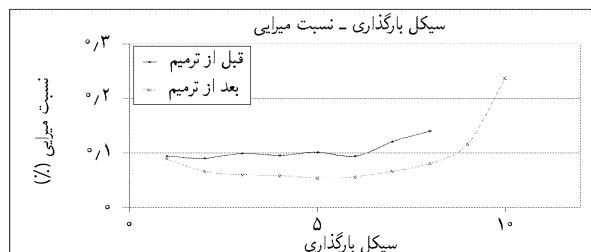
شکل ۲۴. مقایسه میرایی در نمونه‌های اصلی و ترمیمی.

اما در نمونه‌ی آسیب‌دیده این مقدار معادل ۵٪ است. در گام آخر، در نمونه‌ی اولیه ۱۵٪ و در نمونه‌ی ترمیمی ۲۳٪ ثبت و محاسبه شده است. در تمام گام‌های بارگذاری به جزگام نهایی ضریب میرایی نمونه‌ی اصلی بیشتر از نمونه‌ی ترمیمی است (شکل ۲۴). در مقایسه‌ی مقدار ارزی جذب شده در نمونه‌ها (شکل ۲۵)، مقدار ارزی جذب شده در گام اول، در نمونه‌ی اولیه (ترک‌خوردده) ۱۴,۵۳۷ kN.mm و در نمونه‌ی ترمیمی ۴۳,۴۵۲ است که حدود ۲۹٪ بر این نمونه‌ی اولیه است. بیشینه مقدار ارزی جذب شده در نمونه‌ی ترمیم‌شده ۴۸,۴۷ kN.mm در گام هشتم و در نمونه‌ی ترمیم‌شده مقدار ارزی جذب شده در گام آخر ۱۶,۴۳۵,۱۵ kN.mm به ۲۰,۹۲,۹۵ kN.mm دست آمده است. گرچه در گام هشتم مقدار ارزی جذب شده در نمونه‌ی ترمیم‌شده بیشتر از نمونه‌ی اصلی است.

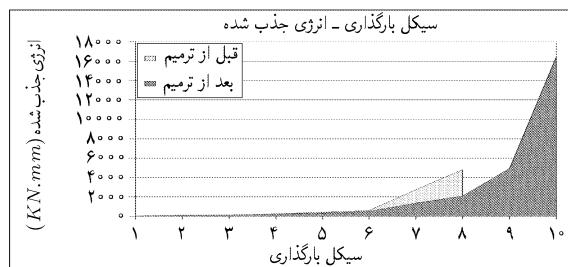
شکل ۲۵. مقایسه جذب ارزی در نمونه‌های اصلی و ترمیمی.

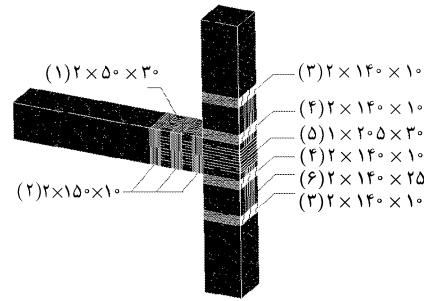
شکل ۲۷. نحوه قرارگیری و ابعاد ورق‌های FRP در نمونه اول که شبیه نمونه آزمایشگاهی است.

مدل رایانه‌ی ساخته شده از اتصال مذکور که بیان‌گر نمونه‌ی آسیب‌دیده است به وسیله‌ی الیاف کربنی، با آرایش مدل آزمایشگاهی، و با همان مشخصات مکانیکی تحت بارهای رفت‌وپرگشتی قرار گرفت. نتایج حاصل از تحلیل رایانه‌ی با نتایج آزمایشگاهی مقایسه شد و بعد از کالیبره کردن نتایج حاصل از نرم‌افزار، با حذف تدریجی لایه‌های الیاف به بررسی میراث تأثیر این لایه‌ها بر عملکرد ترمیم اتصال می‌پردازیم. شکل ۲۷ نشان‌دهنده محل، ابعاد و تعداد لایه‌های الیاف کربنی بر نمونه‌ی ابتدا آسیب‌دیده است. به‌منظور قراردادن فولاد طولی به صورت جسمی در محل‌های موردنظر، از ۱۷۶ حجم برای نمونه استفاده شده است. برای مدل‌کردن نمونه‌ی اول رایانه‌ی، از ۱۱۶ حجم برای مدل‌کردن لایه‌های CFRP استفاده شده است. فولادهای عرضی در مدل انتخاب‌شده برای بتن (Solid 65) به صورت درصدی از حجم بتن ارائه شده است. در نمونه‌های رایانه‌ی، بین سطح بتن و ورق‌های CFRP پیوستگی کامل وجود دارد. برای مدل‌کردن الیاف کربنی از المان Solid 45 استفاده شد.

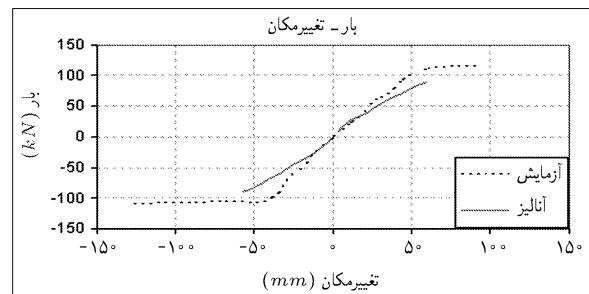
شکل ۲۸. مقایسه‌ی رابطه‌ی بار- تغییر مکان نمونه‌ی ترمیمی رایانه‌یی و آزمایشگاهی.

نمونه‌ی تحلیلی ایجادشده تحت بارگذاری شبیه به بارگذاری نمونه‌ی آزمایشگاهی قرار گرفت. برای جلوگیری از تمرکز تنش، بارگذاری در انتهای تیر بر روی گره ۸۸ درآمد. منحنی بارگذاری مکان نمونه‌ی رایانه‌ی و آزمایشگاهی در شکل ۲۸ اعمال شده است. تحت بار اعمال شده در جهت مثبت بعد از دوره‌ی نهم و تحت داده شده است. تحت بار اعمال شده در جهت مثبت بعد از دوره‌ی دهم، بین دو مدل جذاشده با الیاف کربنی بارگذاری رو به بالا در دوره‌ی دهم، بین دو مدل جذاشده با الیاف کربنی رایانه‌ی نیز، با ایجاد ترک در تیر و در خارج از محدوده‌ی ترمیم‌شده با الیاف کربنی آسیب ایجاد می‌شود؛ اگرچه در نمونه‌ی آزمایشگاهی علاوه بر مورد فوق آسیب‌های دیگری نیز به وجود آمده است که در مدل رایانه‌ی به عملت بعضی فرضیات به وجود نیامد. در نمونه‌ی رایانه‌ی با توجه به موقعه به وقوع ترک و شد آن در ارتفاع تیر و کاهش سختی عضو به صفر، از تقسیم عدد بر صفر مقدار بی نهایت به دست می‌آید که باعث متوقف شدن برنامه‌ی رایانه‌ی می‌شود. در ویند تحلیل، زمانی که در یک المان ترک خوردگی یا خردشده باشد، مدول کشسانی در راستای ترک خورد (و در

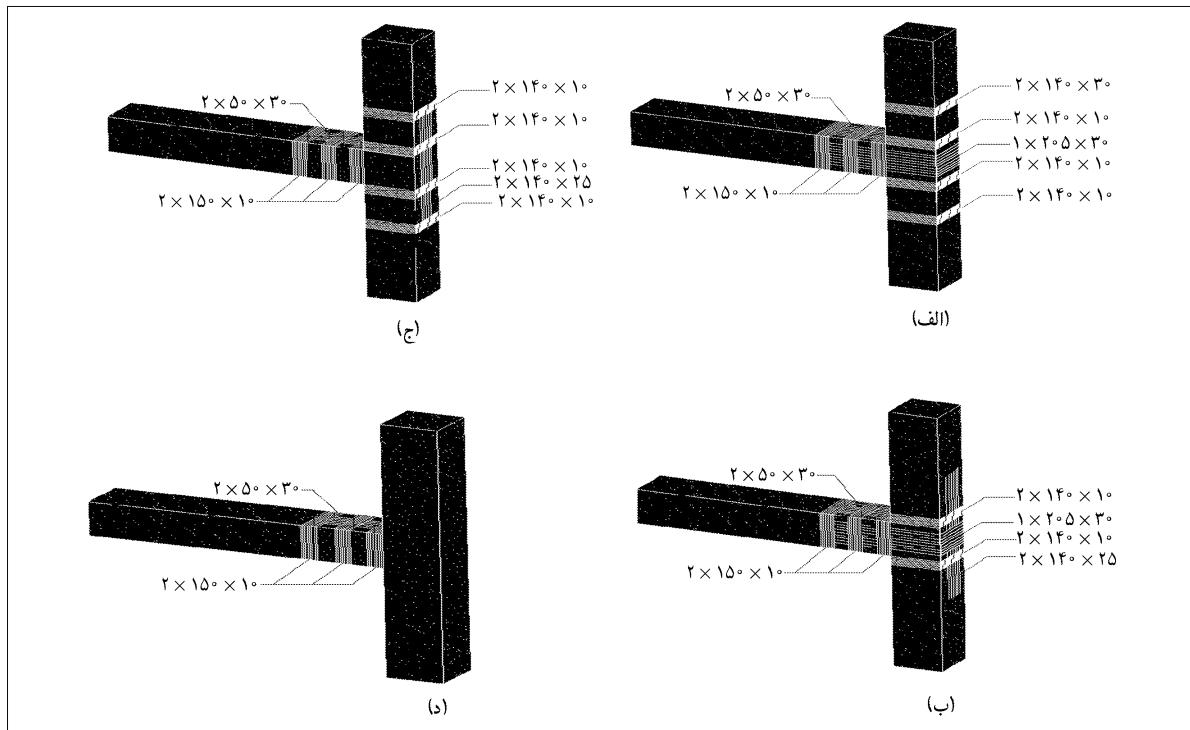
شکل ۲۹. آریش متغیر الیاف در نمونه‌های ترمیمی رایانه‌بی.

نمونه‌ی دوم: فقط الیاف قرار داده شده در پیش سوتون نسبت به نمونه‌ی آزمایشگاهی حذف شد (شکل ۲۹(الف)).

نمونه‌ی سوم: الیاف نواری قرار داده شده در سوتون بالایی و پایینی نسبت به نمونه‌ی آزمایشگاهی حذف شد (شکل ۲۹(ب)).

نمونه‌ی چهارم: الیاف اطراف تیر که گره اتصال را نیز دور می‌زنند نسبت به نمونه‌ی آزمایشگاهی حذف شد (شکل ۲۹(ج)).

نمونه‌ی پنجم: الیاف سوتون نسبت به نمونه‌ی آزمایشگاهی حذف شد و فقط الیاف تیر باقی ماند (شکل ۲۹(د)).

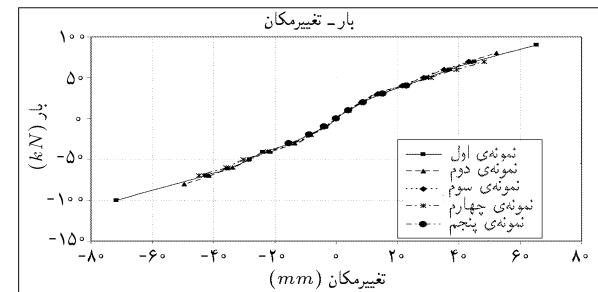
شکل ۳۰. مقایسه‌ی بیشینه‌ی مقدار بار-تغییر مکان نمونه‌های تحلیلی.

نمونه‌های اول، دوم و سوم متوجه می‌شویم که با وجود کاستن از لایه‌های الیاف کربنی در دو نمونه اخیر، سختی اولیه‌ی نمونه‌ها نسبت به نمونه اول تغییر چندانی نداشته است. این در حالی است که بار مقاومت نهایی نمونه‌ها کاهش یافته و میزان این کاهش در مدل سوم (یعنی مدلی که دوربین‌های سوتون در آن حذف شده است) بیشتر بود تا در نمونه دوم که دولایه‌ی الیاف کربنی نواریست سوتون را نداشت. در جدول ۶ مقایسه‌ی بین بیشینه‌ی نیروها و تغییر مکان‌های متتحمل از طرف نمونه‌های ترمیم شده را نیز ارائه شده است.

دوربین‌های سوتون (نمونه دوم) تأثیر بیشتری بر عملکرد کلی اتصال نسبت به لایه‌های پشت سوتون (نمونه سوم) دارند. نکته قابل ذکر دیگر این که علی‌رغم کم کردن مقدار الیاف کربنی، کاهشی در سختی اولیه مدل ایجاد نشد؛ اگرچه میزان تأثیر در بار مقاومت نهایی اتصال تغییر اندکی داشته است.

با حذف دوربین‌های قرار داده شده در بالا و پایین سوتون (نمونه سوم)، به جای تیر در سوتون آسیب ایجاد شده است. این موضوع نیز بر تأثیر مثبت این دوربین‌ها روی عملکرد کل سیستم صحه می‌گذارد. اگر در نمونه دوم نیز شکست در سوتون رخ داد می‌توان علت آن را عدم استفاده از الیاف کربنی در پیش سوتون ذکر کرد. در نمونه چهارم با حذف الیاف کربنی روش ترمیم یافته، بعد از گام بارگذاری هشتم نمونه چهارم در انتها تیر با تغییر مکان‌های بیشتری نسبت به نمونه اول ترمیم یافته به وجود آمد. همچنین اختلاف این دو نمونه در محل گسیختگی اتصال بود؛ گسیختگی در نمونه اول بین تیر و محلی که یوشش الیاف کربنی روی تیر ادامه نیافته به وجود آمد، در حالی که در نمونه چهارم با حذف الیاف کربنی روی هسته اتصال، شکست از تیر به هسته ای اتصال انتقال پیدا کرده و گسیختگی اتصال از محل هسته اتصال به وجود آمد که علت تأثیر الیاف کربنی در سوتون برازیل ایش ترمیم یافته است.

در نمونه پنجم ترمیم یافته که فقط در تیر و در محل رخداد مفصل خمیری با الیاف کربنی و دوربین ترمیم یافته، سختی بهشدت کاهش یافته و نمونه بهشدت در گام بارگذاری هفتم آسیب دیده است. در نمونه پنجم قبل از وقوع شکست در هسته ای اتصال، در محل اتصال تیر به سوتون شکست رخ داد.

مقایسه‌ی نتایج تحلیلی بار- تغییر مکان نمونه‌های مختلف در شکل ۳۰ داده شده است. با مقایسه‌ی مختصات بیشینه‌ی نیرو- جایه‌جایی در دوره‌های بارگذاری
