بررسی قابلیت خرابی پیش‌رونده در ساختمان‌های فولادی با سقف‌های مختلط

مهندسی عمران شریف، (پاییز ۱۳۹۵)
دوره‌ی ۲ - ۳۲، شماره‌ی ۳/۱، ص. ۸۷-۹۶، (پادداشت فنی)

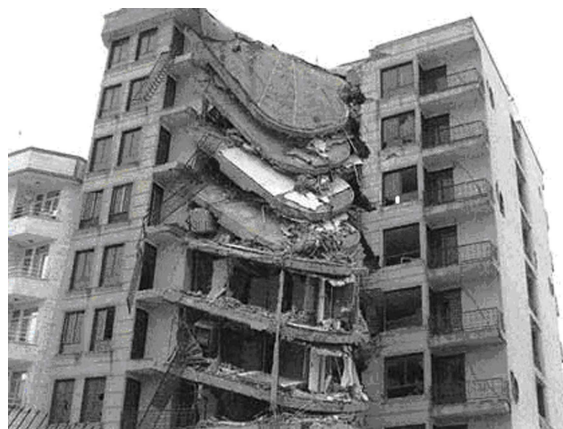
شکل ۱. فروریزش ساختمان ۷ طبقه‌ی سعادت‌آباد تهران (۱۳۸۷).^[۴]

برای مثال می‌توان به فروریزش ساختمانی ۷ طبقه در سعادت‌آباد تهران در سال ۱۳۸۷ اشاره کرد (شکل ۱). ساکنان ساختمان مذکور پس از مشاهده ترک‌های ایجاد شده بر روی دیوارهای ساختمان، مجبور به ترک مجتمع مسکونی شدند تا عملیات نوسازی آن مجدداً آغاز و قابل سکونت شود. اما متأسفانه ساختمان در حین بازسازی، دچار تخریب شد و قسمتی از آن بر روی کارگرانی که در حال بازسازی آن بودند، فرو ریخت و شماری از کارگران جان خود را از دست دادند. نامرغوب بودن مصالح مصرفی و عدم رعایت مقررات و اصول فنی از جمله مهم‌ترین دلایل این اتفاق ناگوار گزارش شده است.^[۴]

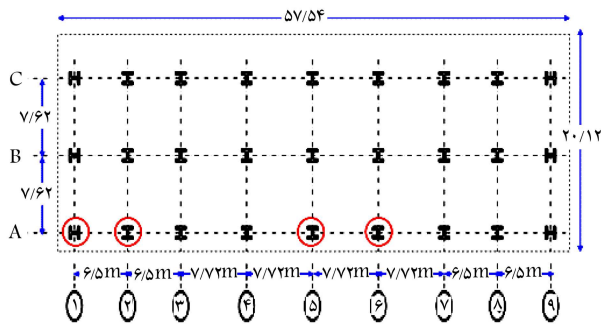
شکل ۶. پلان ساختمان اتحادیهی دانشگاه اوهیو. [۲۰]

مقایسه شده است. مشخصات ساختمان مورد بررسی در جدول ۸ و شکل‌های ۶ و ۷ به ترتیب موقعیت حذف ستون‌ها و نمای ساختمان را نشان می‌دهند. خواص مقاطع تیرها و ستون‌ها در جدول ۹ نشان داده شده‌اند.

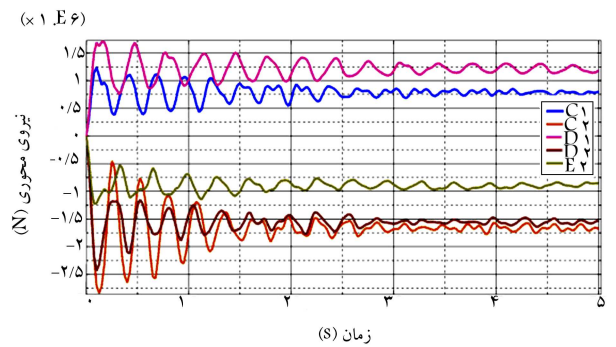
شکل ۱۷. نیروی محوری ستون‌ها در حالت دوم.
